本件では、物件1ないし6につき、1通の現況調査報告書で記載されていますが、売却手続においては、①物件1ないし3、②物件4ないし6の2つの売却単位で個別に売却します。

# 現況調査報告書

| 住居表示 | 東京都世田谷区池尻三丁目30番5-1205号(ニュー池尻マンション) | | |

## 評 価 書

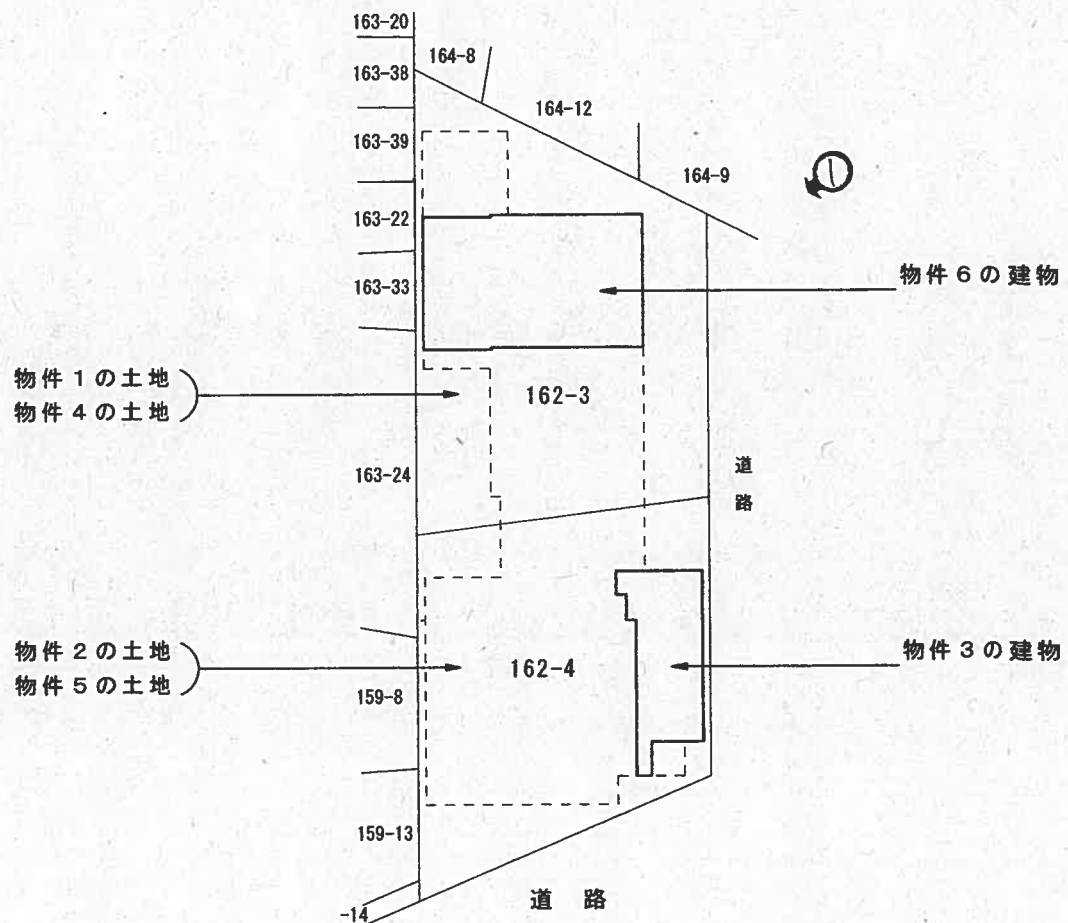
(土地建物位置関係図)

1. 本件対象物件の状況は、土地建物位置関係図、建物間取図及び添付写真のとおりである。
2. 本件マンションの占有状況等は次のとおりであった。
  - ① 本件マンション1階集合郵便受け及び玄関表札のいずれにも氏名等の表示はなかった。
  - ② 初回臨場時及び立入調査時のいずれも不在であった。
  - ③ 物件3の建物(1205号室)には、所有者A宛ての郵便物があつたほか、所有者Aの氏名が表示された紙ファイルが備え置かれるなどしていた。

←○: 写真撮影位置と方向

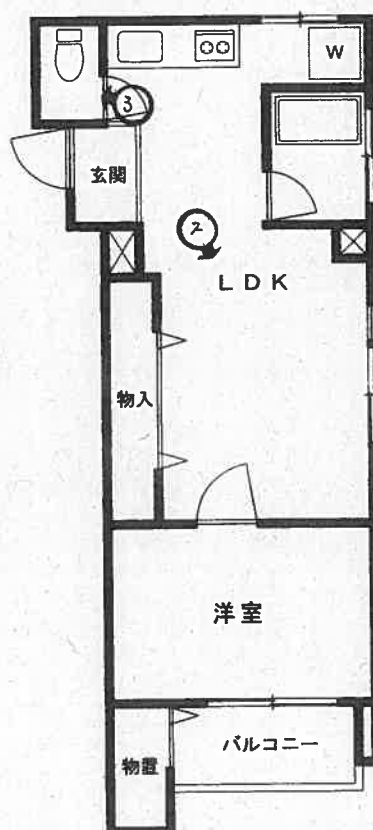
物件 3

←○ : 写真撮影位置と方向

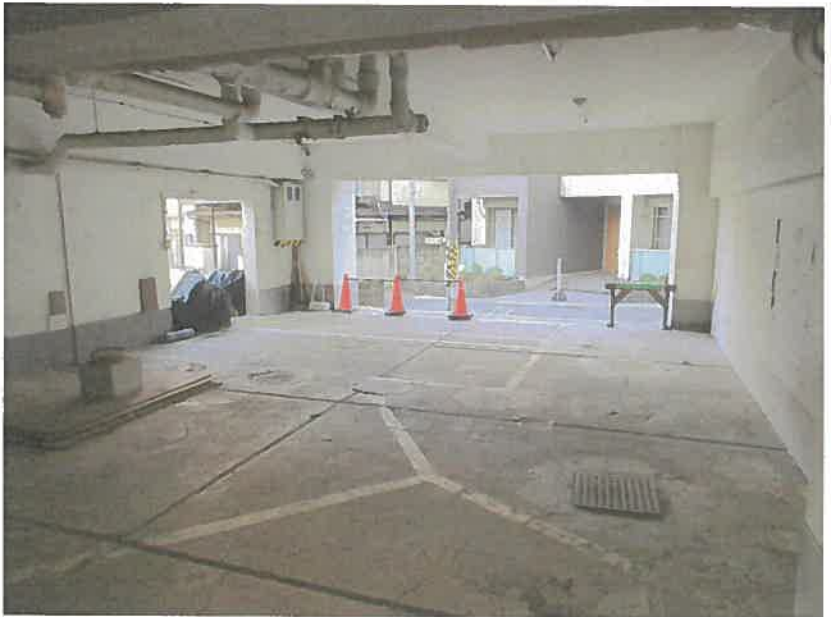
5

| 特 記 事 項 | <保守管理の状態について><br>・ 内装はやや老朽化しており，南側内壁の一部に塗装の剥がれがみられ，西側内壁にはクラックがやや多くみられる。また，床コンクリートにもクラックが多くみられる。<br><その他><br>・ 上部に配管が通っている。 | |

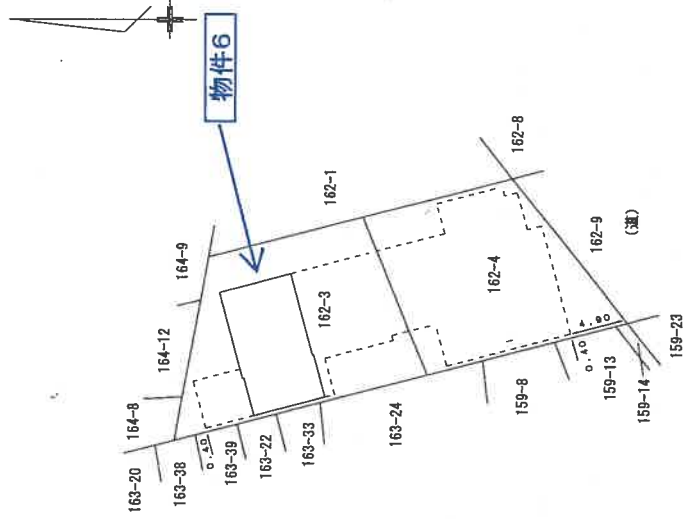
建物の存する部分 1階

求積  
7.900 x 6.920 = 54.668000  
3.600 x 6.920 = 24.912000  
計 79.580000  
床面積：79.58㎡
