## 期 間 入 札 の 公 告

千葉地方裁判所民事第 4 部

## 現況調査報告書

# 評 価 書

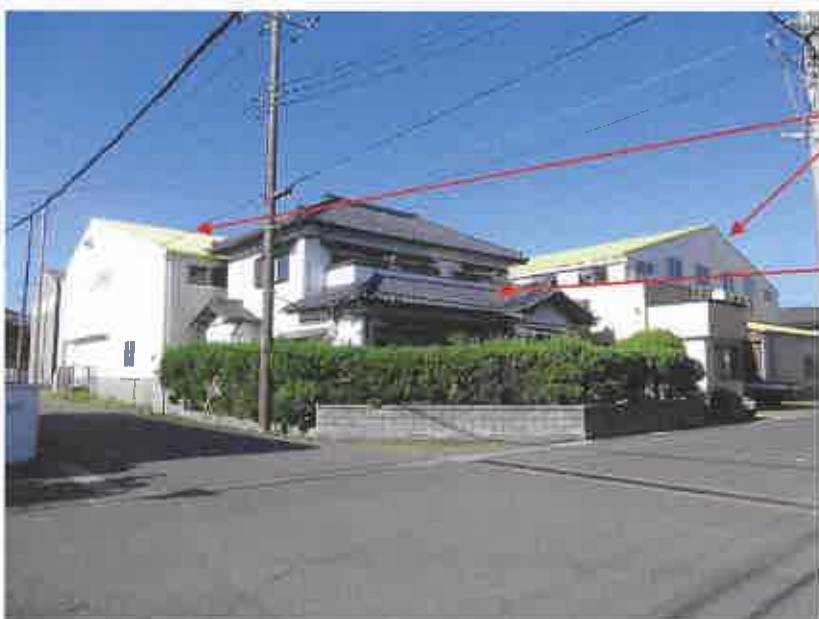
②

- 1 物件4及び5建物の敷地として一体的に利用されており、南西側が幅員約6メートルの市道に、南東側が幅員約7メートルの市道に、各々接する(写真②参照)。
- 2 物件1乃至3土地と上記各市道とはブロック塀等で仕切られている。また、物件1乃至3土地と北東側及び北西側の境界付近には立ち入って調査をすることができなかったが、物件1乃至3土地の北東側及び北西側の境界付近にはブロック塀が一部設置されており、これらの構築物と公図とを照合することにより物件1乃至3土地の範囲を概ね認識することは可能である。
- 3 物件1乃至3土地内に井戸ポンプが3か所存在する。

物件 5

物件 4

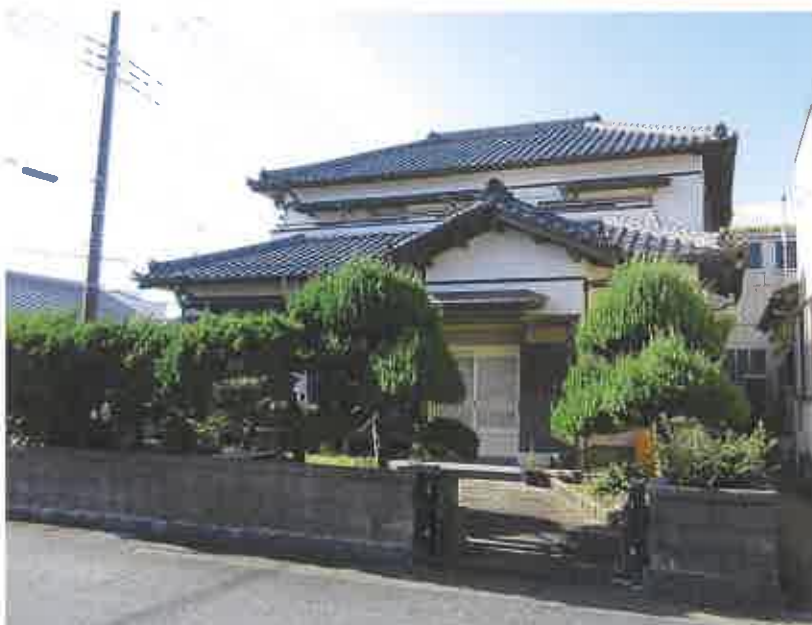
③

### ■物件4(写真③参照)について

物件 4

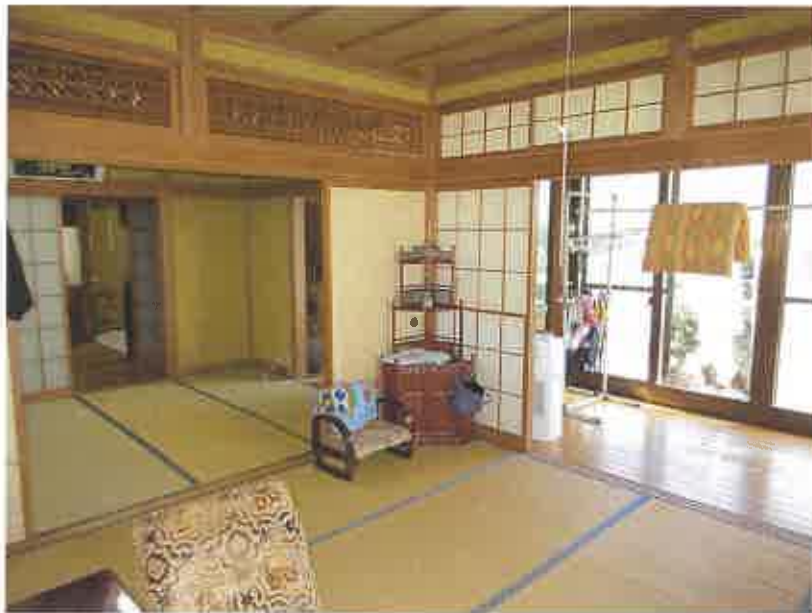
④

- 1 物件4建物内には、通常の生活に使用する家財道具、電化製品、生活雑貨類が存在し、居住者によって現に居宅として使用されている(写真④⑤参照)。
- 2 物件4建物の内部は、天井、内壁、床に経年相応の劣化(細かな傷や変色等)及び汚れがあることに加え、以下の損傷等が見られた。
  - ・和室2の天井付近に雨漏りの跡がある(写真⑥参照)。
  - ・2階キッチンの床が歩くと沈む。

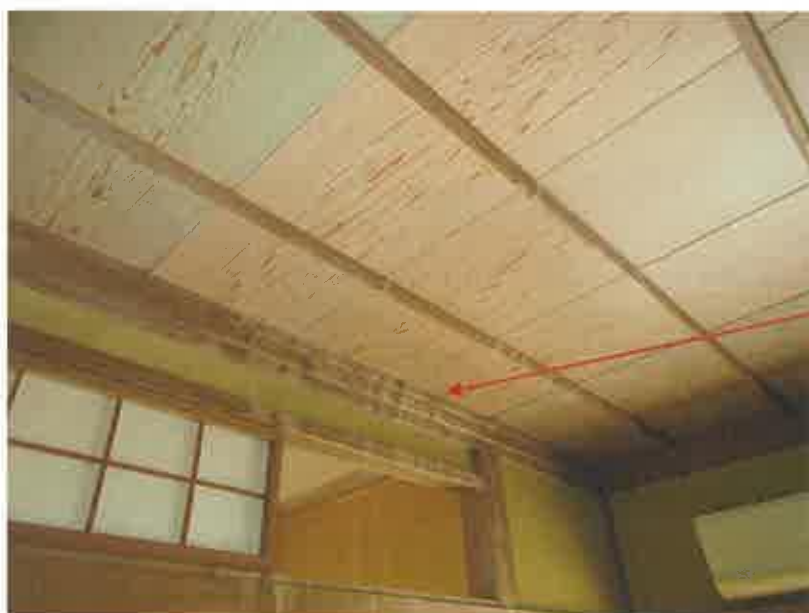
⑥

雨漏りの跡

| 関係人の陳述等 | |
|---|---|
| ■債務者兼所有者 A | <p>自宅(物件4建物)には、私と息子Bの二人が住んでいます。<br/> 隣りの工場(物件5建物)は、水産製品の製造工場として使用していましたが、経営に行き詰まり2年前から稼働していません。工場内の機械類はほとんど残っていません。<br/> 現在、1階を近隣の会社に倉庫として一時的に貸しています。<br/> (令和6年10月15日に面談聴取)</p> <p>自宅の和室2の天井から雨漏りがありましたが、修復しました。<br/> 自宅敷地内には井戸ポンプが3個ありますが、いずれも使用できません。<br/> (令和6年10月30日に面談聴取)</p> |

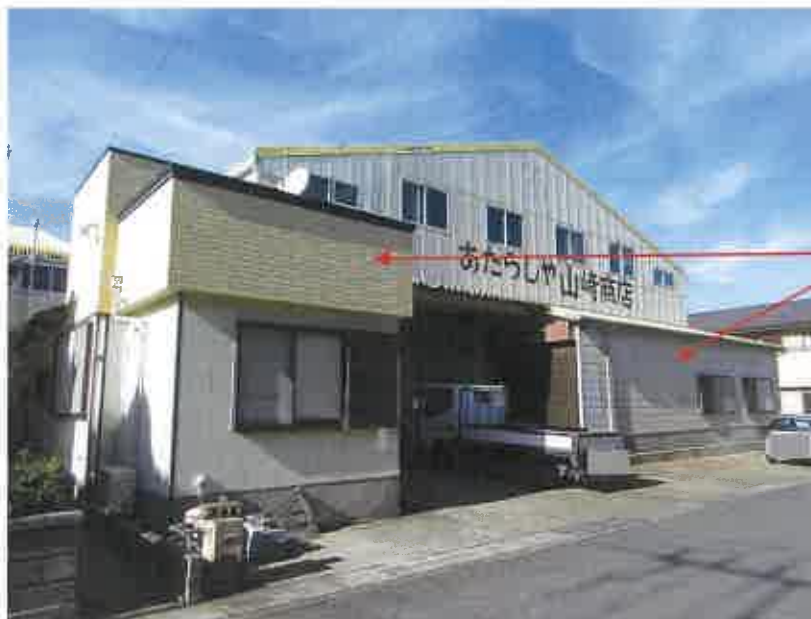
⑦  
物件 5

### ■物件5(写真⑦参照)について

- 1 (1) 物件5建物は、内部の状況から、過去に水産製品の製造工場等として使用されていたものと推測されるが、現在、工場としては稼働していない。なお、物件5建物の外壁に「あたらしや山崎商店」という表示があるが、当職の調査では、物件5建物の住所地において、上記商号の法人登記はなかった。
- (2) 1階部分の工場内には使用されていない機械類や資材等が置かれ(写真⑧⑨参照)、冷蔵庫1・2(写真⑩⑪参照)、凍結室(写真⑬参照)、乾燥室(写真⑭参照)、チルド室(写真⑮参照)、資材置場1(写真⑯参照)・2が存在する。冷蔵庫1の内部は大型の鉄製ラックが設置され、ラック内やその周辺に空の段ボール箱、資材等が置かれている(写真⑰参照)。また、資材置場1内には、段ボール箱や資材等が置かれている。凍結室、冷蔵庫2、チルド室、乾燥室の各内部はほぼ空である。事務室・応接室の内部には、事務机や椅子、ソファ、事務用品が残置している(写真⑱参照)。なお、工場1階東側部分に「樹兆星」と記載された木製のパレットが存在した。
- (3) 2階部分は、主に倉庫として使用されており、使い古した大型容器(ダンベ)やパレット等の資材、不用になった電化製品、段ボール箱等が各所に置かれている(写真⑲参照)。また、会議室や機械室、物置も存在する(写真⑳参照)。機械室の内部には、冷凍機2個(後記)が設置されている(写真㉑参照)。
- 2 東端付近の資材置場2と貯水槽置場(合計約43.34㎡、写真㉒参照)は、法務局備え付けの建物図面に反映されておらず、未登記の増築部分と判断した。また、関係人の陳述から、応接室(約7㎡、写真㉓参照)も同様に未登記の増築部分の可能性がある。
- 3 物件5建物の内部は、天井、内壁、床に経年相応の劣化(細かな傷や変色等)及び汚れがあることに加え、以下の損傷等が見られた。
  - ・2階ほぼ中央付近の天井に雨漏りの跡がある(写真㉔参照)。
  - ・2階の床コンクリートに複数の亀裂がある。
  - ・バルコニー(写真㉕参照)の柱が損傷し、コンクリート材の一部が剥離して落下している。

増築部分

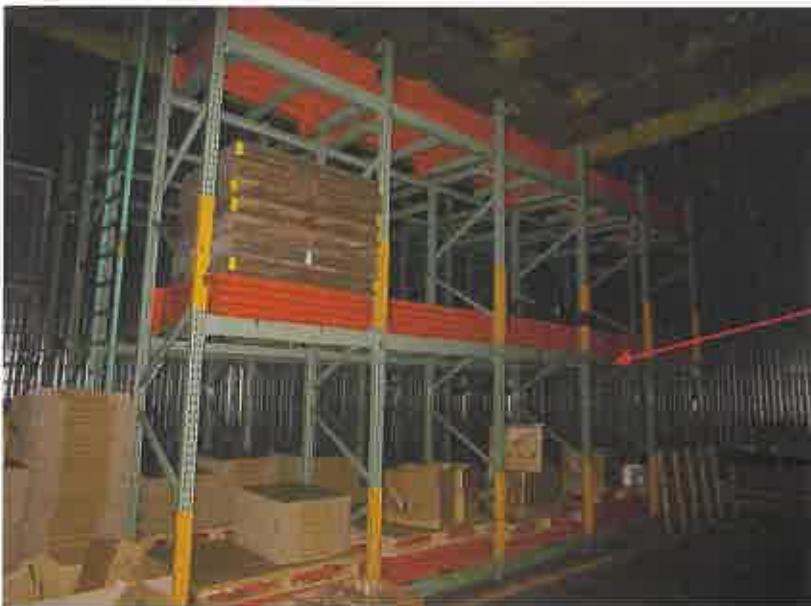
⑪

鉄製ラック

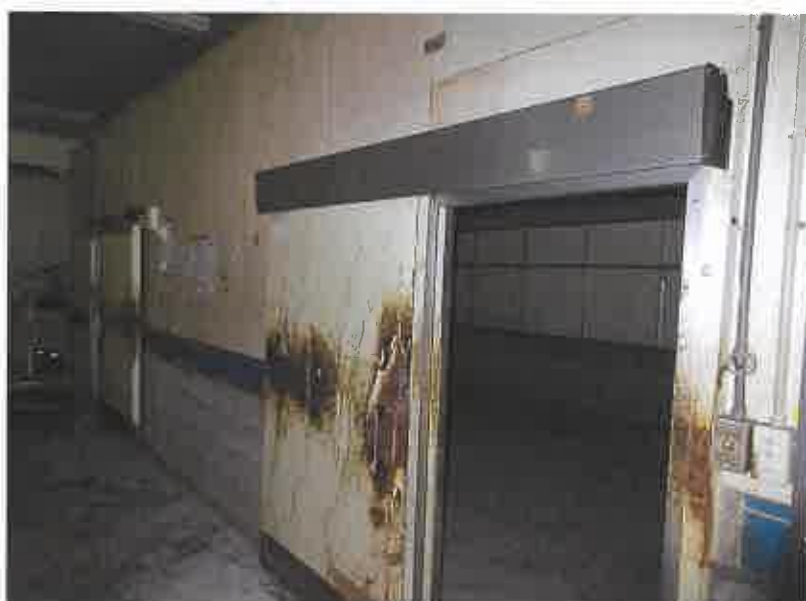
⑭  
乾燥室

| 特記事項 | <ol style="list-style-type: none"> <li>1. 建築確認：平成3年1月23日／銚第387号<br/>検査済証：交付の記録なし</li> <li>2. 当該建物の使用資材，建築時期等から推察するに石綿（アスベスト）を含有する資材が使用されている可能性は低いと推察される。</li> <li>3. Bの陳述によれば，「1階の貯水槽には地下水を溜めてその水を清掃に使っていた。作業過程でほとんど汚水は出ないので水で薄めて排水していた。資材置場1は元は冷蔵庫であったが故障したので資材置場として使用していた。冷蔵庫2は令和2年か3年頃に設置した。チルド室は令和元年頃に室外機が故障して使えなくなった。乾燥室はフロンガスを排出するため使えなくなった。」とのことである。</li> </ol> |

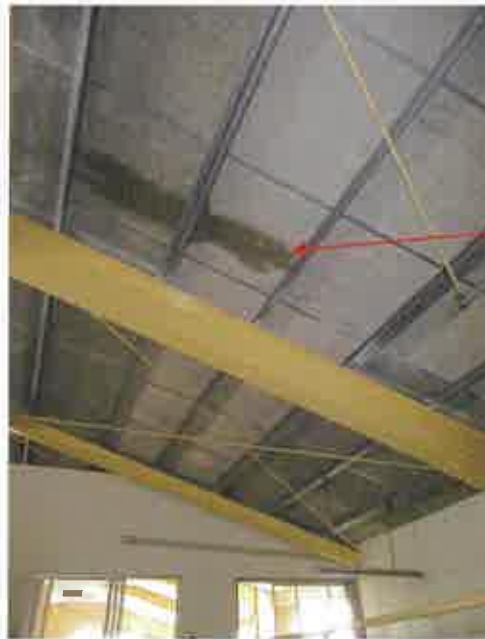
②0

雨漏りの跡

| 保守管理の状態 | 普通<br>・ 2階に雨漏り跡がある。2階の床コンクリートに亀裂が見られる。2階バルコニーの柱が損傷し、コンクリート材の一部が剥離している。1階東側の資材置場2は鍵が故障しているため状態を確認できなかったがBの陳述によればパレット等を置いてあるとのことである。以上のほかは建物外部及び内部のいずれも概ね経年相応の減耗等が生じているものと判断される。 | |

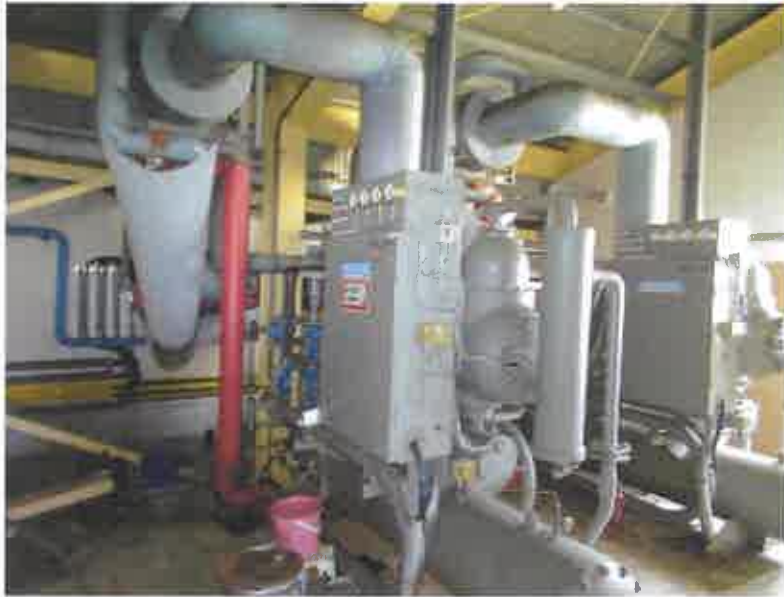
②②  
冷凍機  
(D-3030、D-3078)

- 1 工場抵当法3条による機械器具等の目録記載の機械の現況は以下の表のとおりである。2階機械室内に冷凍機2個が現存したが、各冷凍機のラベルに記載されていた記号番号は「D-3030」と「D-3078」であり、目録番号1の記号番号と一部異なっていた。現存又は現存と推定する、番号1の各冷凍機、番号2の割越機、番号3の割越機(記号番号S105-1345)は、いずれも古く、稼働が可能であるかは不明である。なお、物件5建物内に残置している機械は記号番号が特定できない機械も存在したため、目録において現況「確認できず」とした機械であっても、現存している可能性がある。

| 番号 | 種類 名称 | 数量 | 製作者氏名<br>又は名称 | 製造年月 | 記号 番号 | 現況 | 写真<br>番号 |
|---|---|---|---|---|---|---|---|
| 1 | 冷凍機 | 一 | 株式会社神戸<br>製鋼所 | 平成3年5月 | D-3030 | 現存 | ㊸ |
| | | | | | D-3031 | 現存と推定(但し、<br>ラベルの記号番号<br>は「D-3078」であ<br>る。) | |

- 2 上記目録外の機械器具が物件5建物内に複数残置しているが、上記目録の機械器具を含め、経過年数及び移転設置の費用等を考慮した場合には、いずれも価値はないものと判断した。

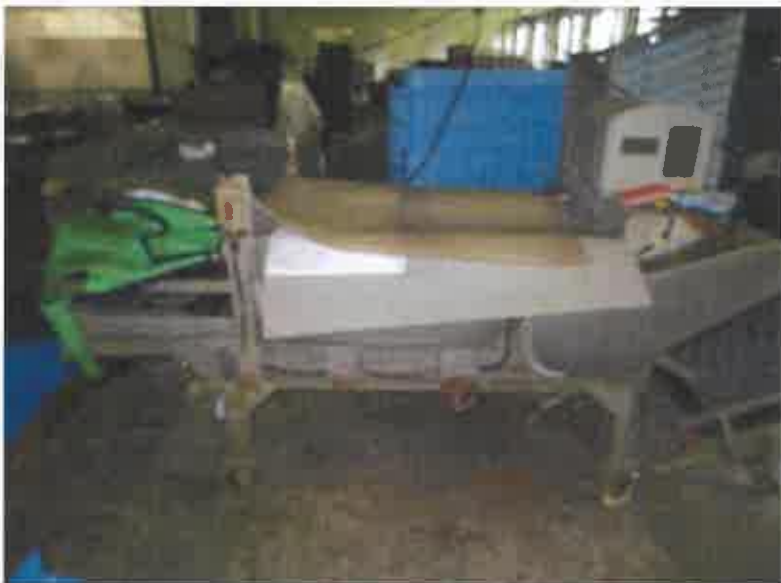
②③  
割越機  
(NF20-1304)

| 番号 | 種類 名称 | 数量 | 製作者氏名<br>又は名称 | 製造年月 | 記号 番号 | 現況 | 写真<br>番号 |
|---|---|---|---|---|---|---|---|
| 2 | 割越機 | 一 | 日本フィレスタ<br>株式会社 | 平成3年5月 | NF20-1304 | 現存 | ㊹ |

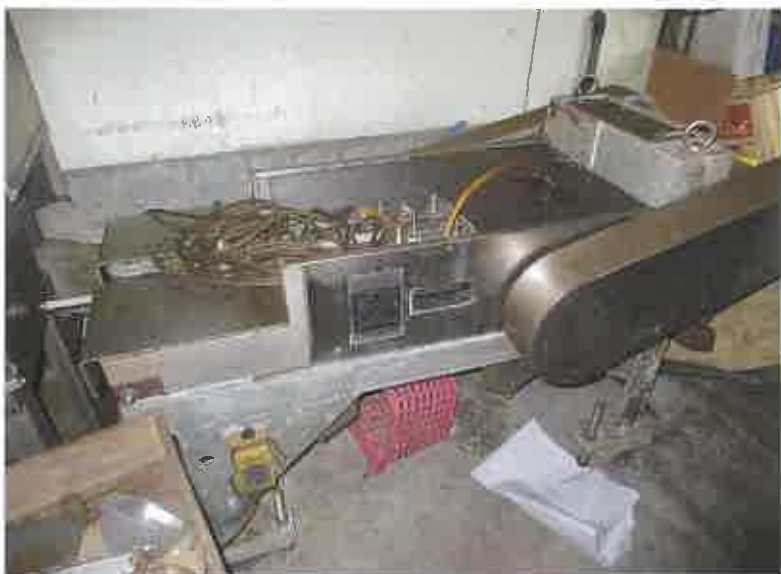
②④  
割越機  
(S105-1345)

| 番号 | 種類 名称 | 数量 | 製作者氏名<br>又は名称 | 製造年月 | 記号 番号 | 現況 | 写真<br>番号 |
|---|---|---|---|---|---|---|---|
| 3 | 割越機 | 一 | 日本フィレスタ<br>株式会社 | 平成3年11月 | S105-1345 | 現存 | ㊺ |
