## 期 間 入 札 の 公 告

静岡地方裁判所沼津支部民事部

1 所 在 賀茂郡東伊豆町稲取字下船原

## 現況調査報告書

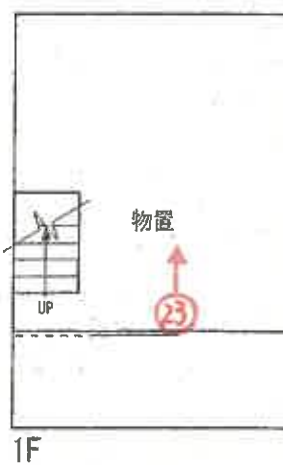
附属建物符号 2

- 1 物件 5 の主建物は、南西側外壁が石垣を利用し建築されている。
- 2 物件 5 の主建物は、床が撓んだ状態である。
- 3 物件 5 の附属建物符号 2 は、1 階の外壁（正面を除く）が石垣を利用し建築されており、全体的に朽廃した状態である。
- 4 物件 6 の建物 1 階台所に床下収納が、2 階に 1 階屋根を利用した屋根裏収納がそれぞれ存在する。
- 5 物件 6 の建物の浴槽が、一部壊れた状態である。
- 6 物件 6 の建物に、太陽光発電パネルが設置されている（1 階及び 2 階の屋根に置かれる形で設置）。

| 特 記 事 項 | ① 劣化した土壁を波板トタンで覆った品等の劣る極めて老朽化した建物で、経済価値は殆ど認められない。<br>② 附属建物は劣化及び損傷等が極めて著しい建物であり、経済価値が認められないだけでなく、物理的にも使用が困難となりつつある建物である。<br>③ 執行官作製の現況調査報告書も参照されたい。 |

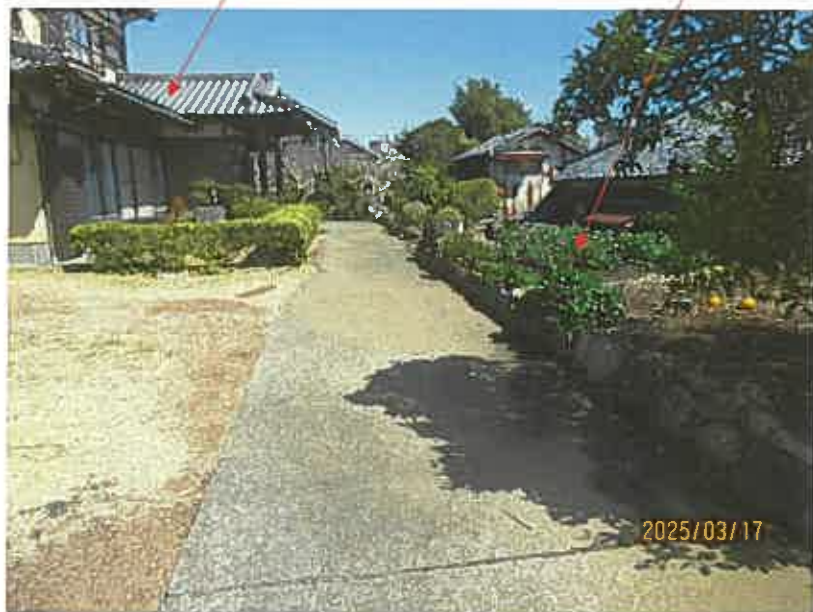
写真 1 2

- 1 本件各土地は、目的外土地（地番 1851 畑 所有者 A）と一画地となり利用されており、本件各土地と目的外土地との境界が判然としない（「目的外土地の概況」参照）。
- 2 本件各土地（一画地）は、北西側で町道船原 1 号線に接面（高低差あり）し、南西側で町道馬石線に接道している。
- 3 物件 3 の土地の西側端部分に、消火栓及び消火用ホース収納庫が存在する。
- 4 物件 3 の土地の東側から北側にかけて、他の土地より高い状態になり、石垣が存在する。
