## 期 間 入 札 の 公 告

静岡地方裁判所浜松支部民事部

## 現況調査報告書

評 価 書

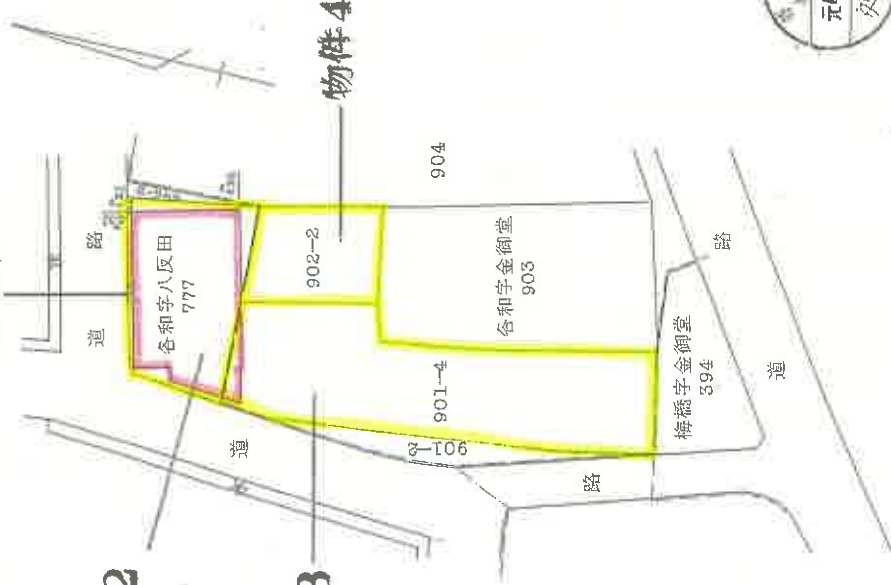
$$\begin{aligned} & (1.220\text{m} + 3.470\text{m}) \times 6.500\text{m} \div 2 \\ & = 15.242500\text{m}^2 \\ & 14.648\text{m} \times 10.110\text{m} = 148.091280\text{m}^2 \\ & \text{計} = 163.333780\text{m}^2 \end{aligned}$$

$$7.448\text{m} \times 10.110\text{m} = 75.299280\text{m}^2$$

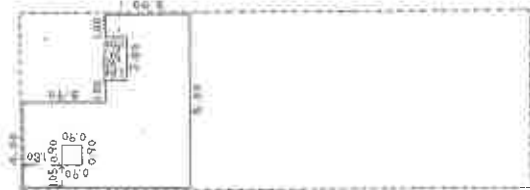
0 各階平面図

$$8.20 \times 23.65 = 193.9300$$

$$\begin{aligned} 4.00 \times 3.90 &= 15.6000 \\ 5.00 \times 1.00 &= 5.0000 \\ 1.00 \times 1.00 &= 1.0000 \\ 8.00 \times 2.90 &= 23.2000 \\ 0.90 \times 0.90 &= 0.8100 \\ \text{計} &= 43.9900 \end{aligned}$$

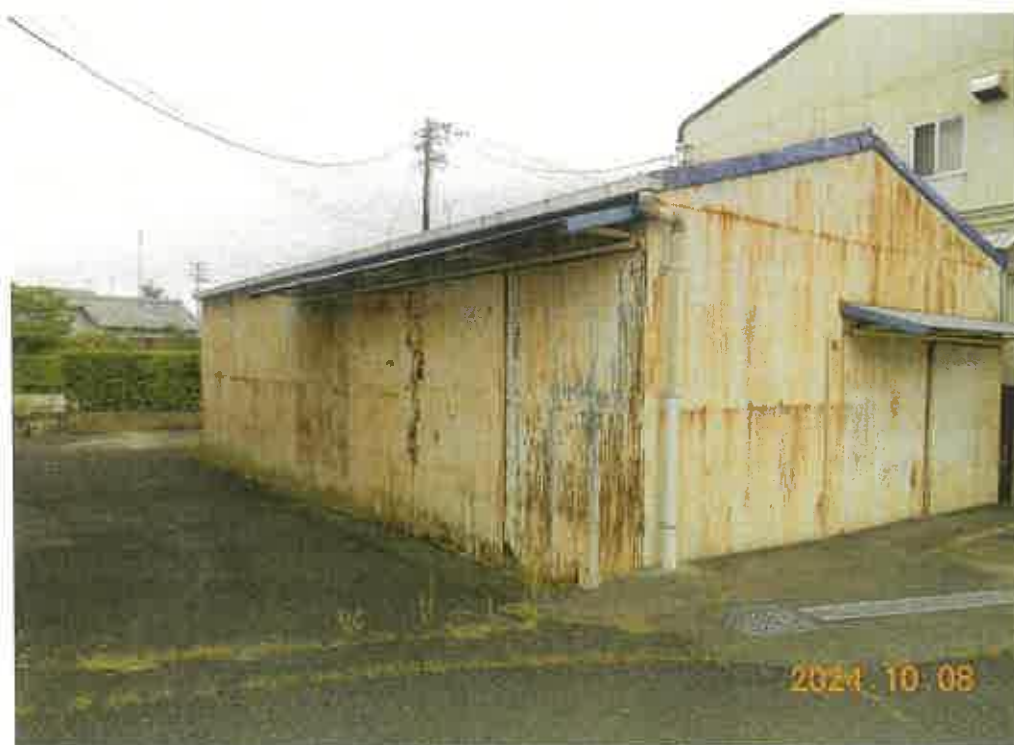
写真4 物件6附属建物符号1

- 15 物件6の建物の附属建物符号1内には、有限会社大蔵園所有の冷蔵倉庫が存在します。
- 16 物件6の建物の附属建物符号1には、雨漏り等の不具合箇所はありません。
- 17 物件2の建物（所有者有限会社大蔵園（同代表者B））の物件1、3、4（所有者A）の各土地に対する敷地利用について、A、Bは夫婦関係なので、金銭の授受等の特別な取り決め等はありません。

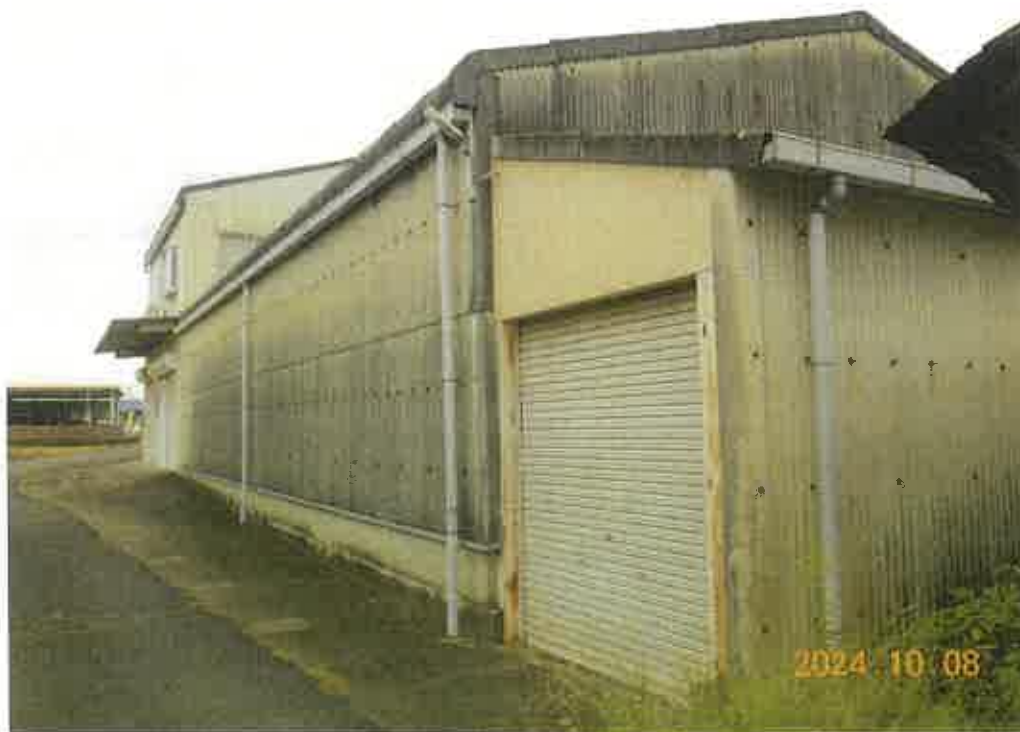
写真6 物件6の建物

- 13 物件6の建物のクリーンルーム内に存在する機械は、ものづくり補助金を利用して導入しました。毎年5年間の報告義務があり、その5年間の終了したら機械を売却してもかなわないと市の担当者から言われました。
- 14 物件6の建物の不具合箇所として、出入口付近の天井部分に雨漏り箇所があります。その余の箇所については不具合箇所はありません。

| 特 記 事 項 | ・出入り口付近に雨漏り箇所があるとのこと。<br>・当該建物は目的外土地（地番901番2）の土地に一部越境している<br>と思われる。この目的外土地は市道敷として管理されているが、<br>市道管理者によれば直ちに越境した建物部分を撤去する必要は<br>無いとのことである。（建物配置図参照） | | |

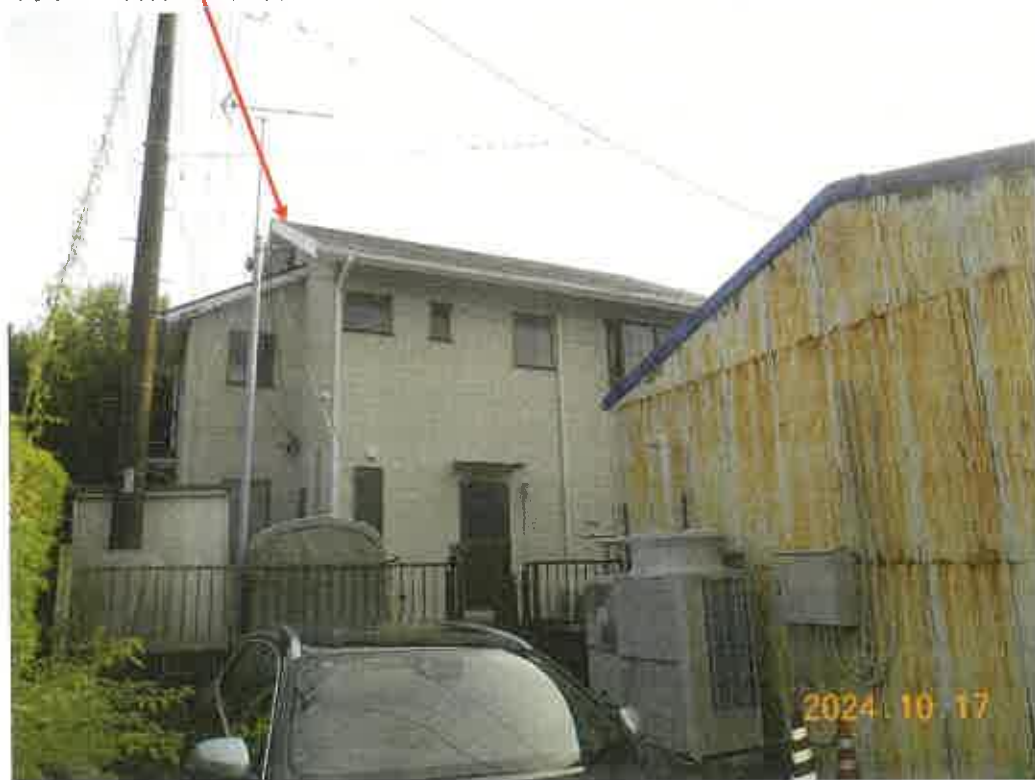
写真8 物件7の建物

- 22 当時物件7の建物内で猫4匹、敷地内で犬2匹を飼育していました。
- 23 物件7の建物は経年相応の劣化した建物です。雨漏り等の不具合箇所はありませんが、建物内で猫を飼育していたので、内壁等に引っ掻き傷の損傷箇所があります。
- 24 物件7の建物にはソーラーパネルの設置等はありません。オール電化でもありません。

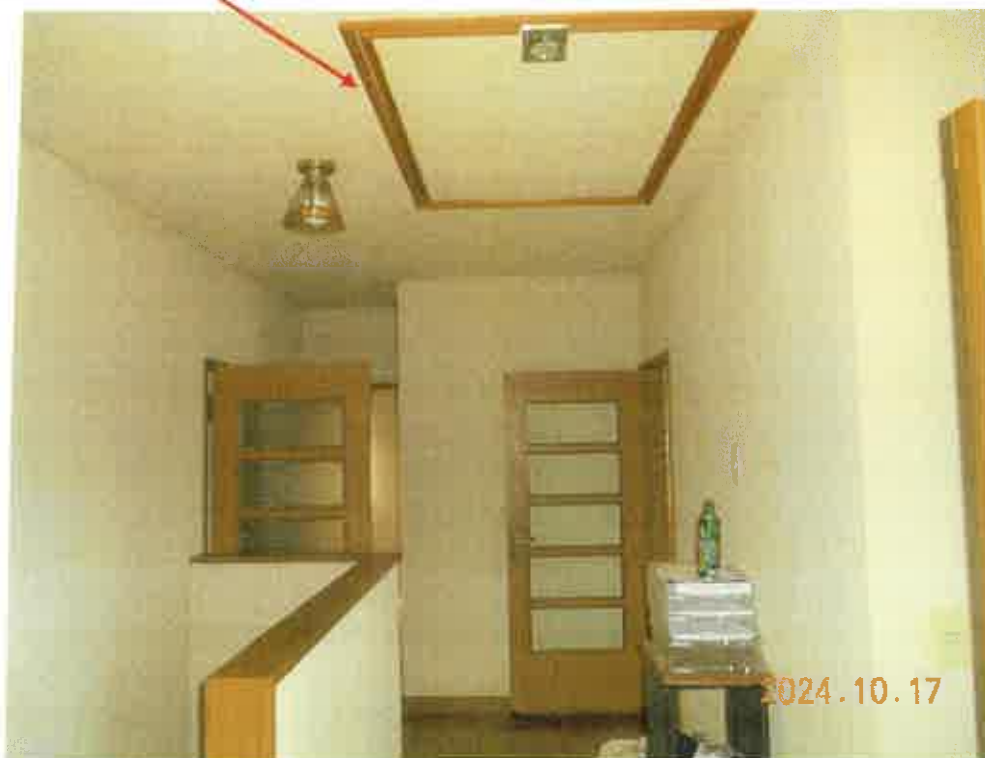
写真 1 9 階段式屋根裏収納

- 25 物件7の建物の2階部分には屋根裏収納が存在します。
- 26 物件5の土地には、カーポート、簡易物置、電柱が存在します。中電から電柱の設置使用料が支払われています。
- 27 物件7の建物はA、Bの共有持分の建物で、建物の利用関係について、A、Bは夫婦関係なので、金銭の授受等の特別な取り決め等はありません。

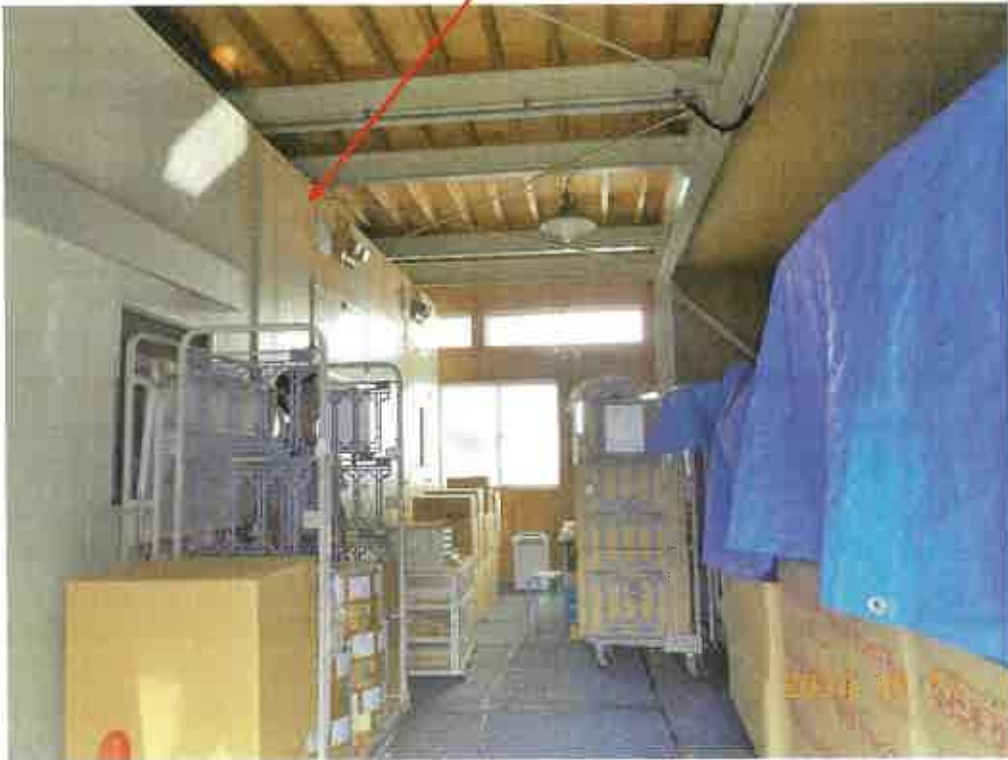
写真 2 3 物件 6 の建物内 クリーンルーム

います。クリーンルーム内には、抹茶製造機械（オーガー式粉体充填機、美砕機、ロータリーカッター等）が存在します。機械は平成27年式で相応の価値があり、稼動可能です。同2階部分は事務所です。物件6の建物にはアスベストはないと思います。

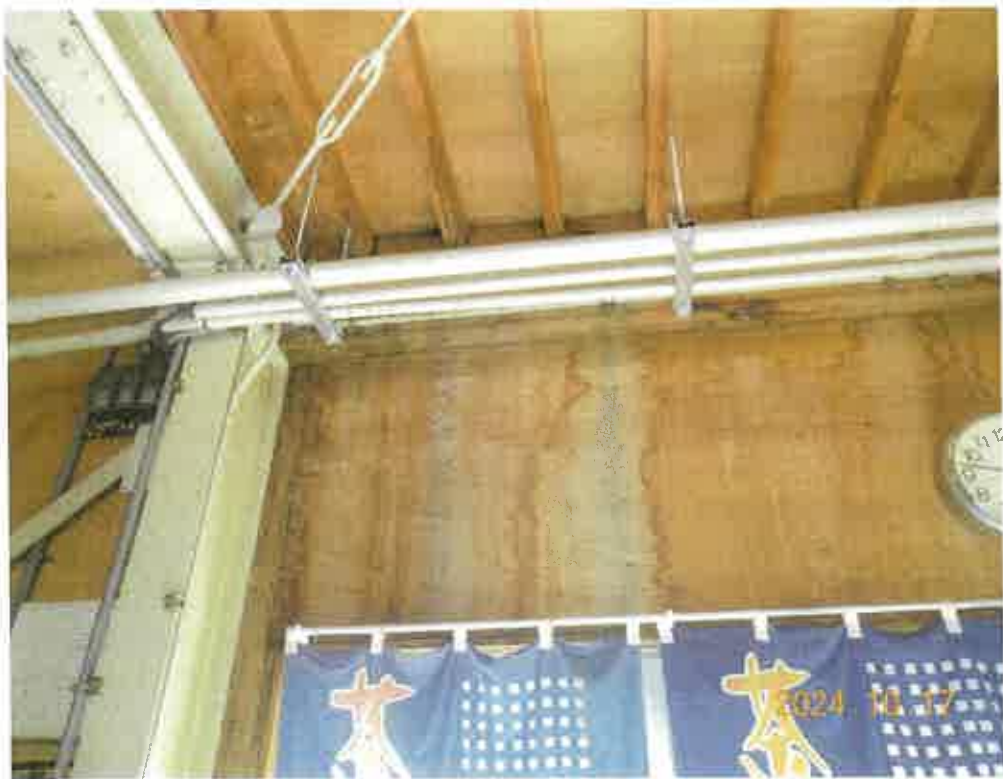
写真 2 4 物件 6 の建物内の天井、内壁の雨漏り箇所

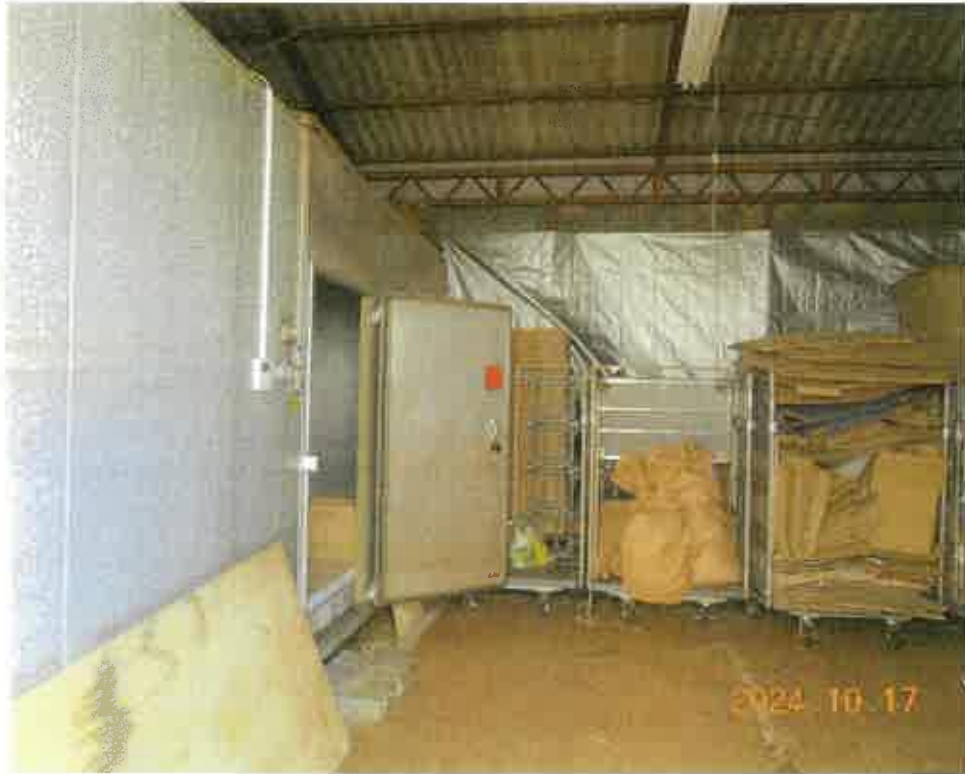
写真 2 9 物件 6 附属建物符号 1 の冷蔵倉庫
