## 期 間 入 札 の 公 告

静岡地方裁判所浜松支部民事部

## 現況調査報告書

## 評 価 書

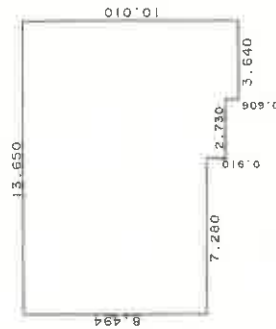
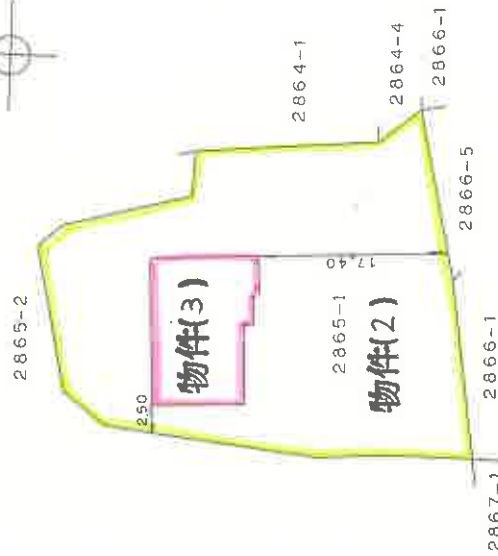
各階平面図

8.494 X 7.280 = 61.836320  
9.404 X 2.730 = 25.672920  
10.010 X 3.640 = 36.436400

合計 123.945640  
床面積 123.94 m<sup>2</sup>

0.910 X 2.730 = 2.484300  
4.550 X 6.370 = 28.983500

合計 31.467800  
床面積 31.46 m<sup>2</sup>

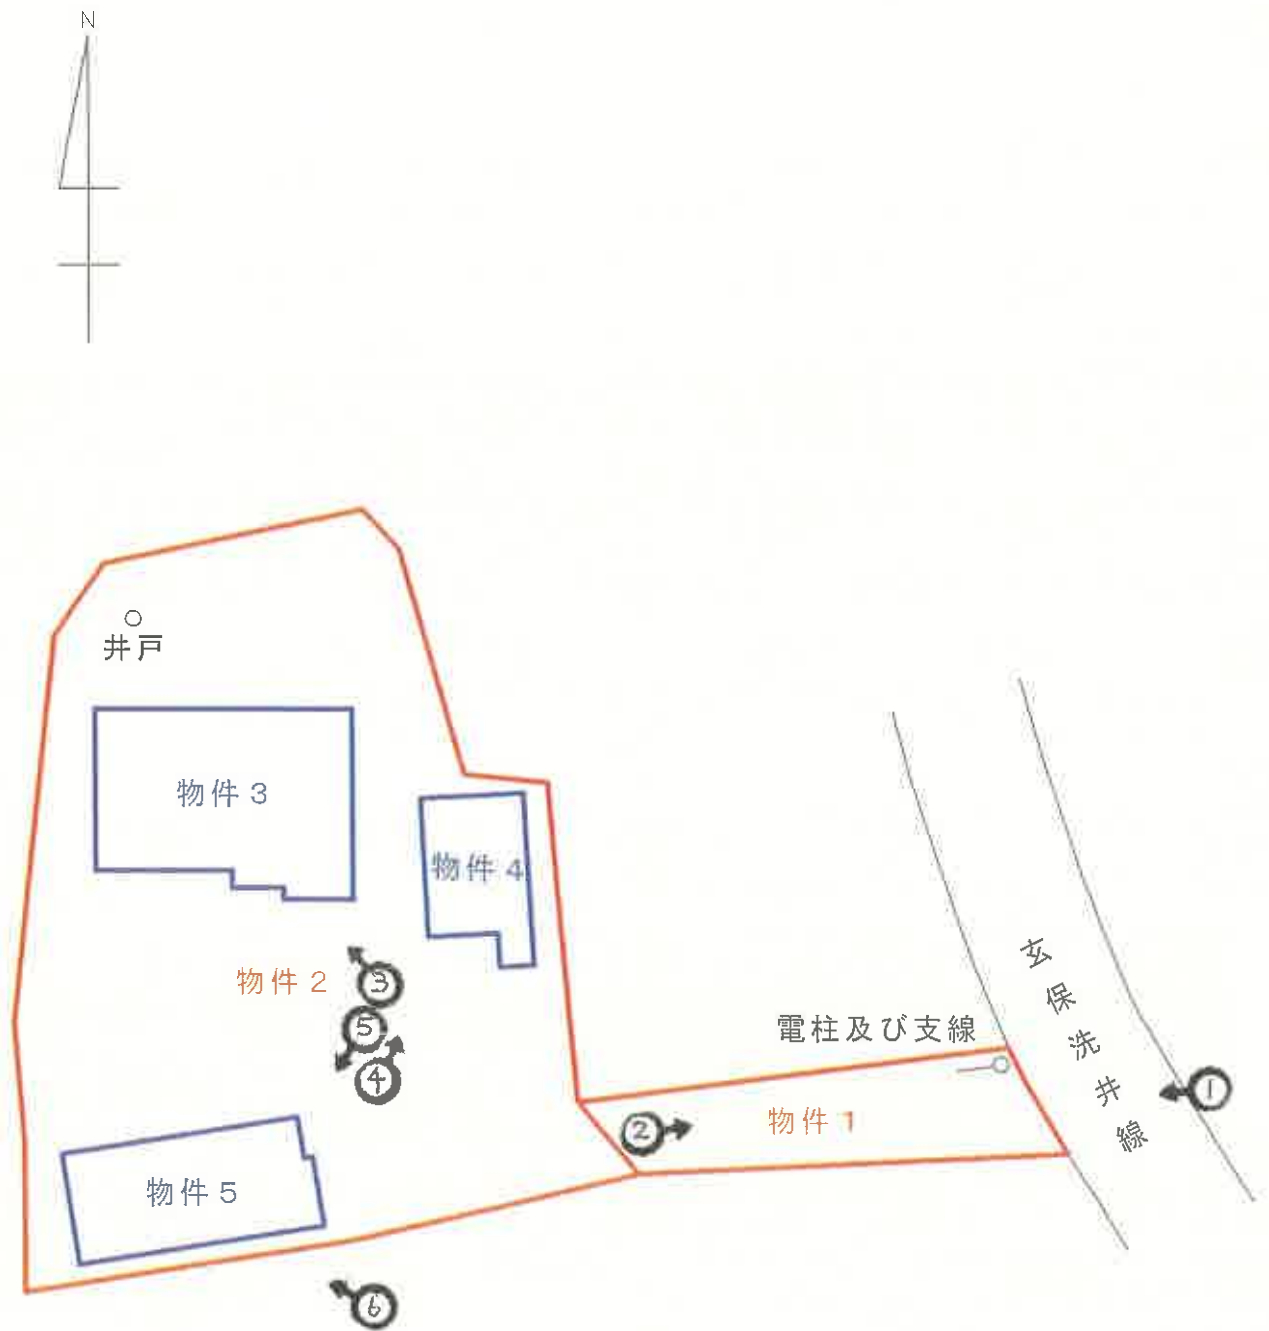
# 建物配置図

※ 本図は法務局備え付けの公図及び建物図面等を参考に、対象物件のおおよその位置関係を示すものであり、実測された図面ではない。

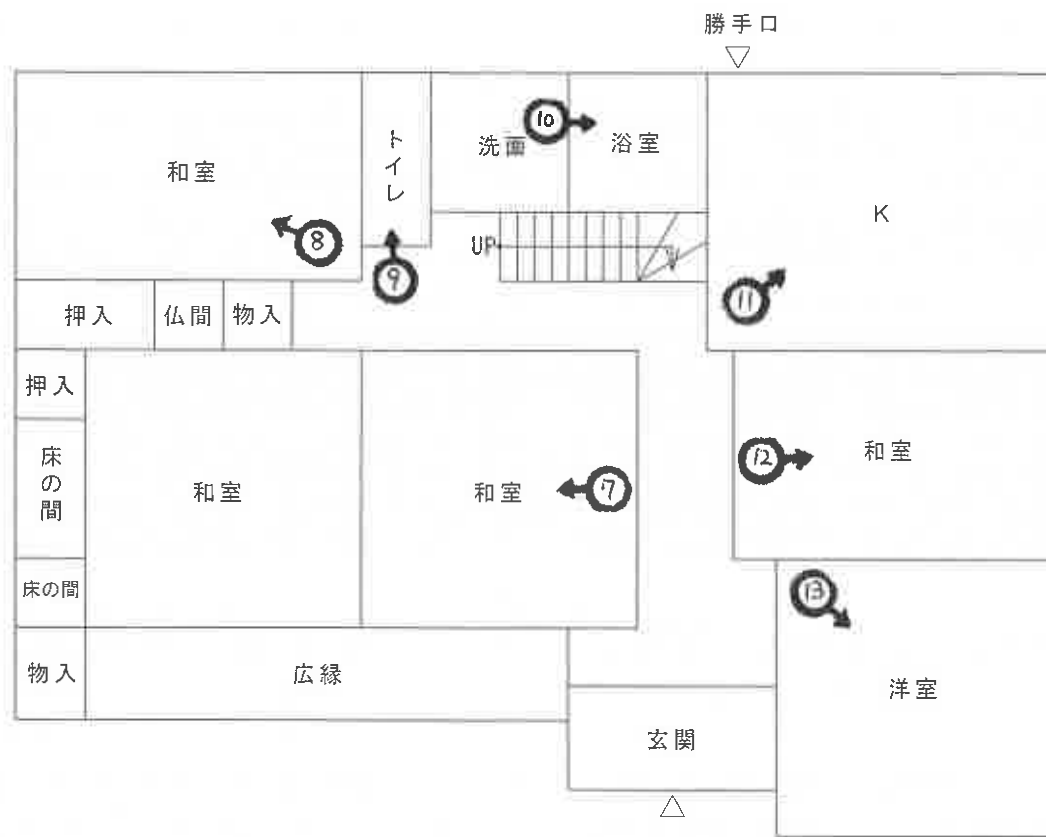
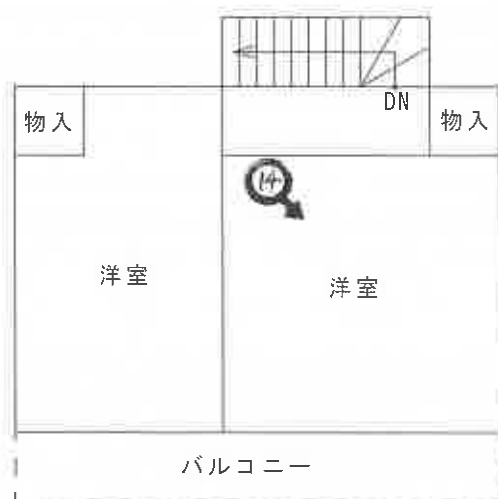
物件3：家屋番号2865番1の1

縮尺 約1/100

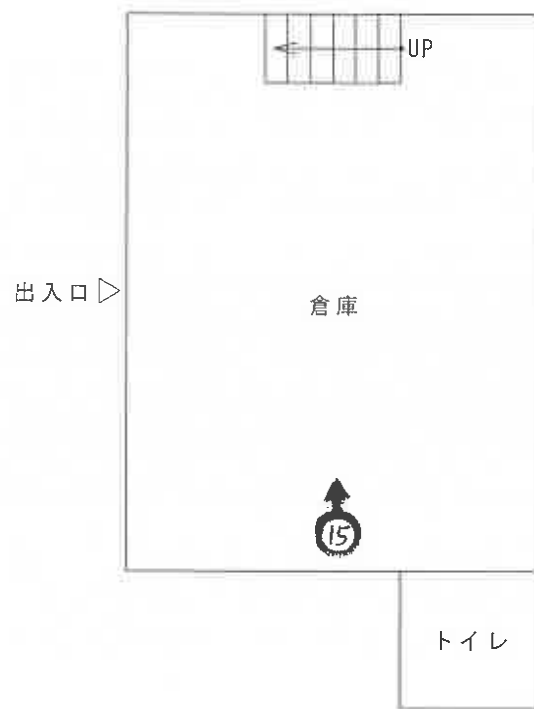
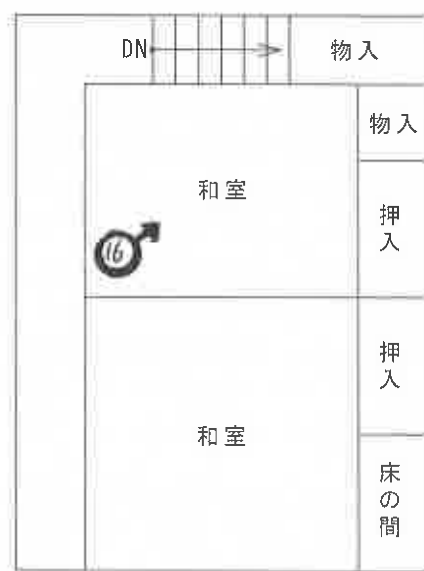
物件4：家屋番号2865番1の2

縮尺 約1／100

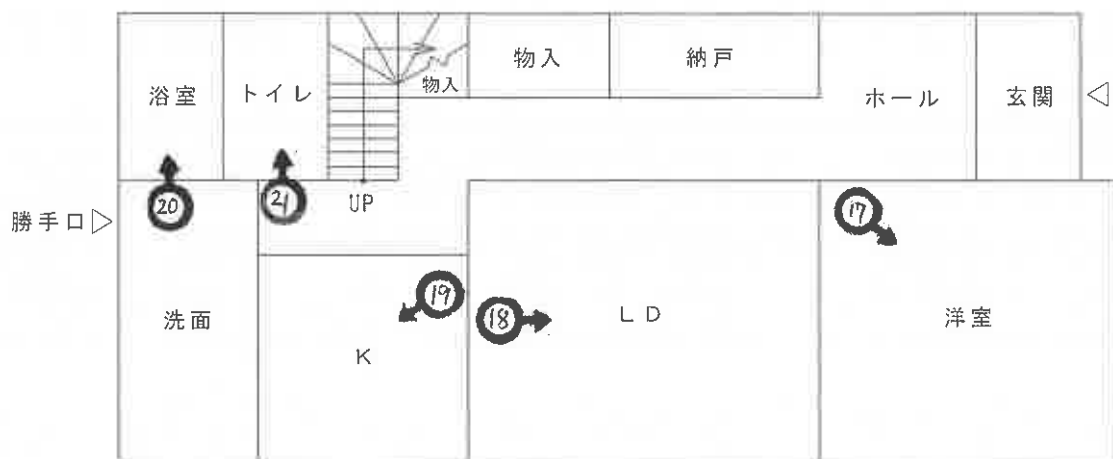
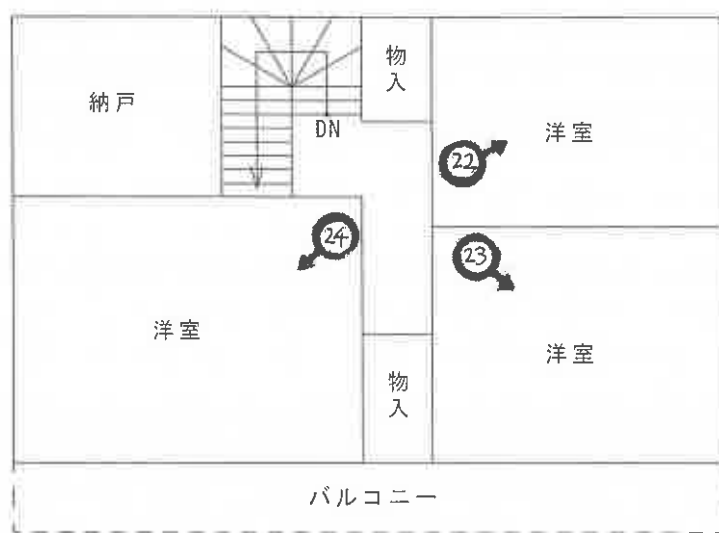
物件5：家屋番号2865番1の3

縮尺 約1/100

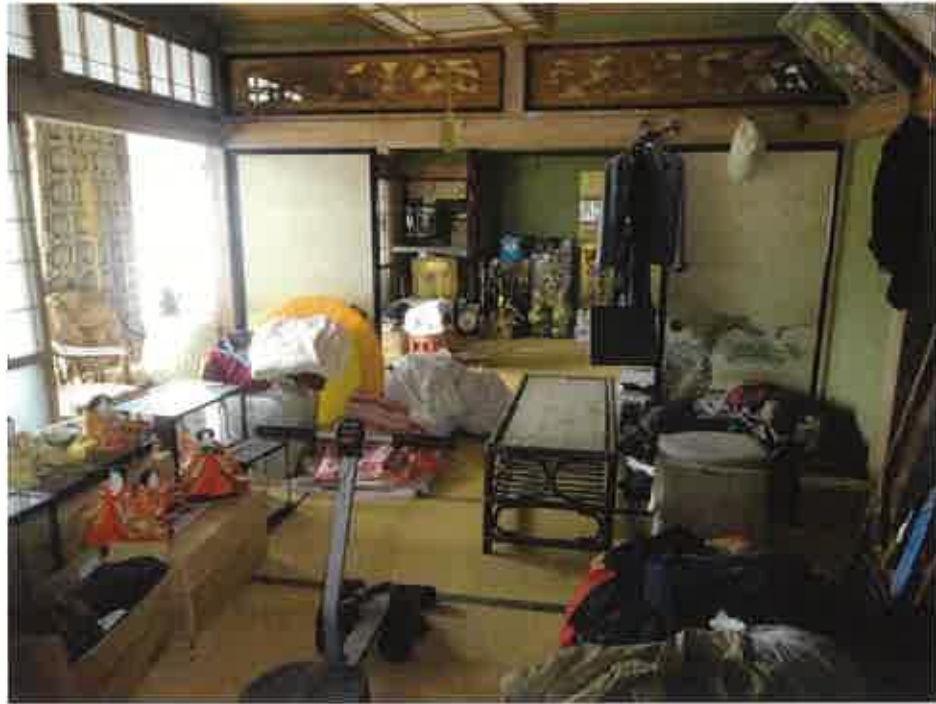
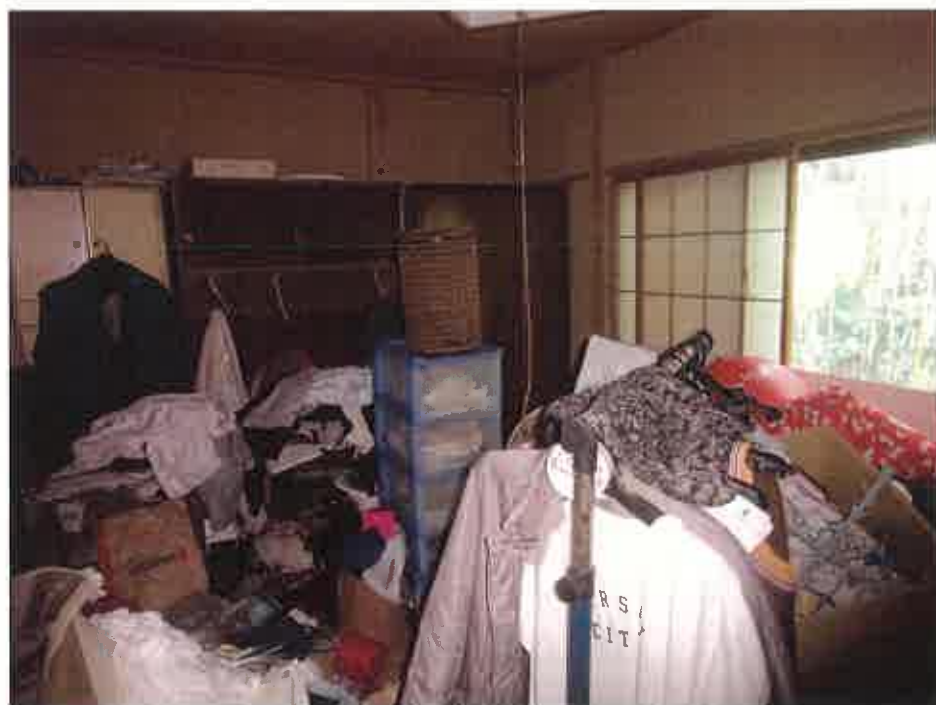
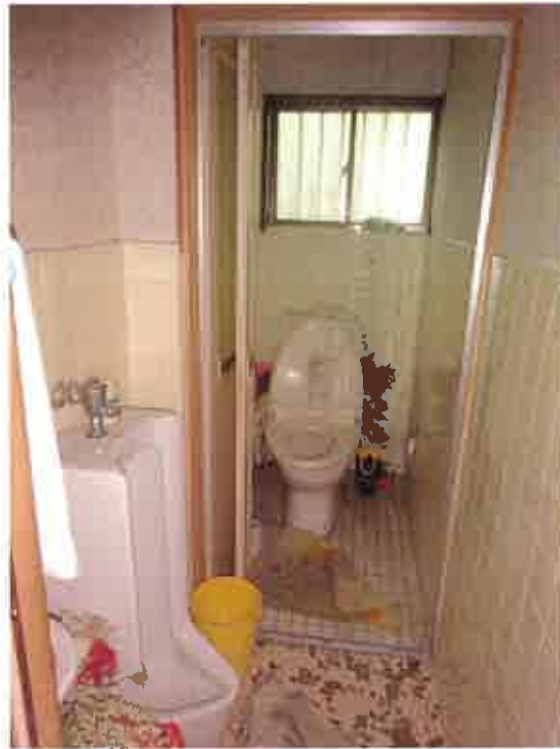
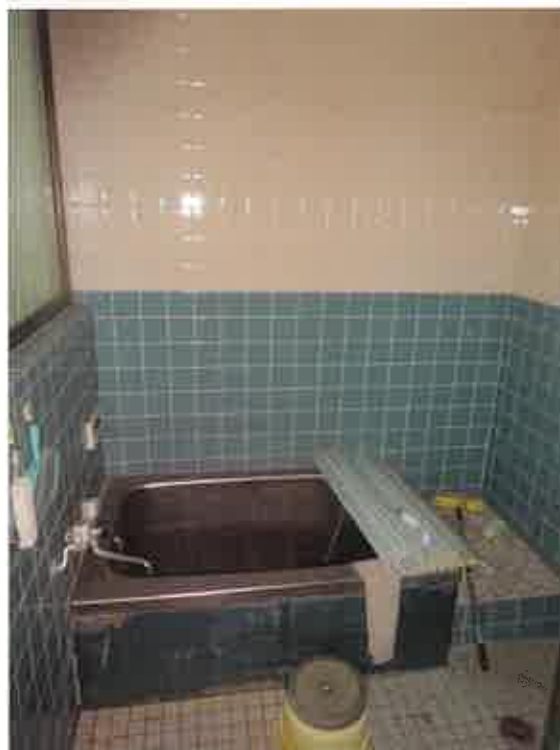
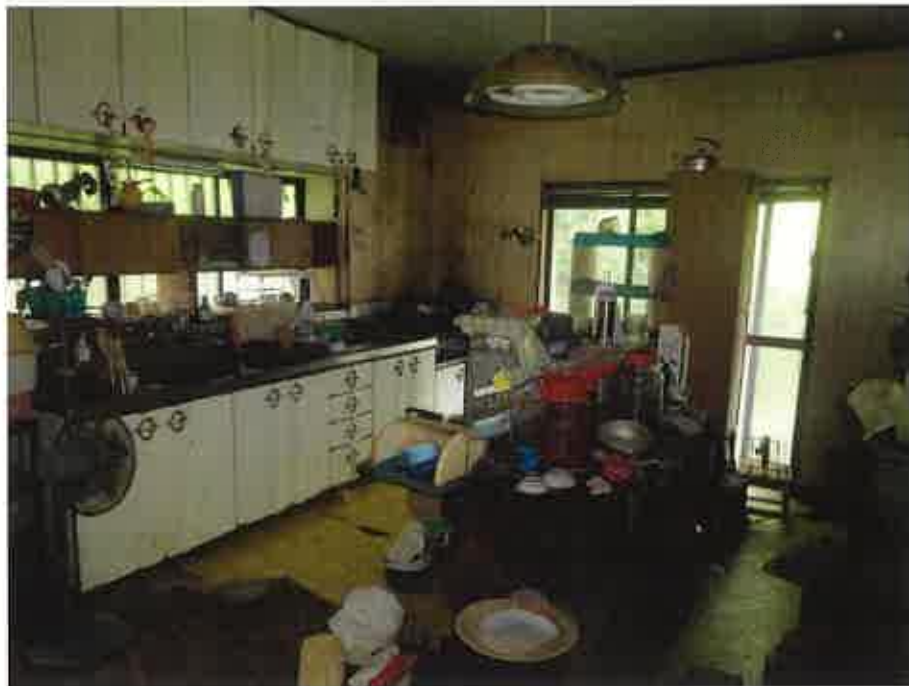
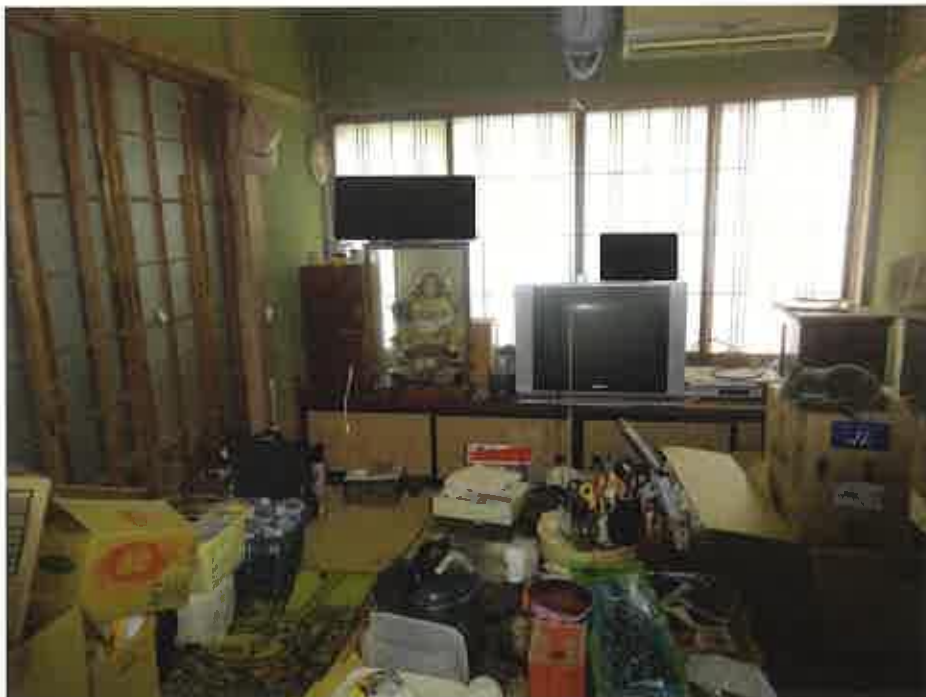
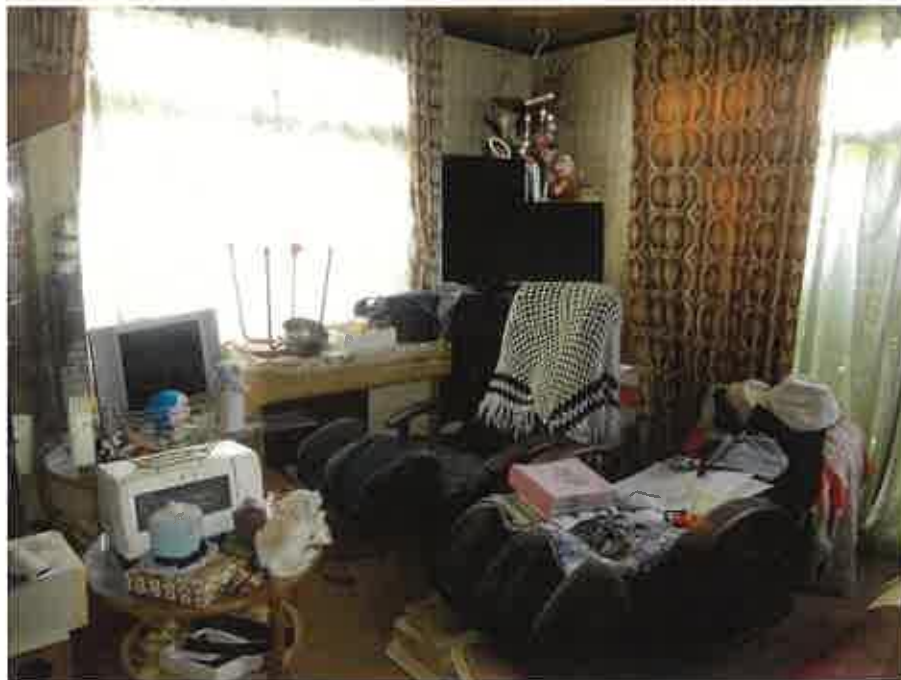
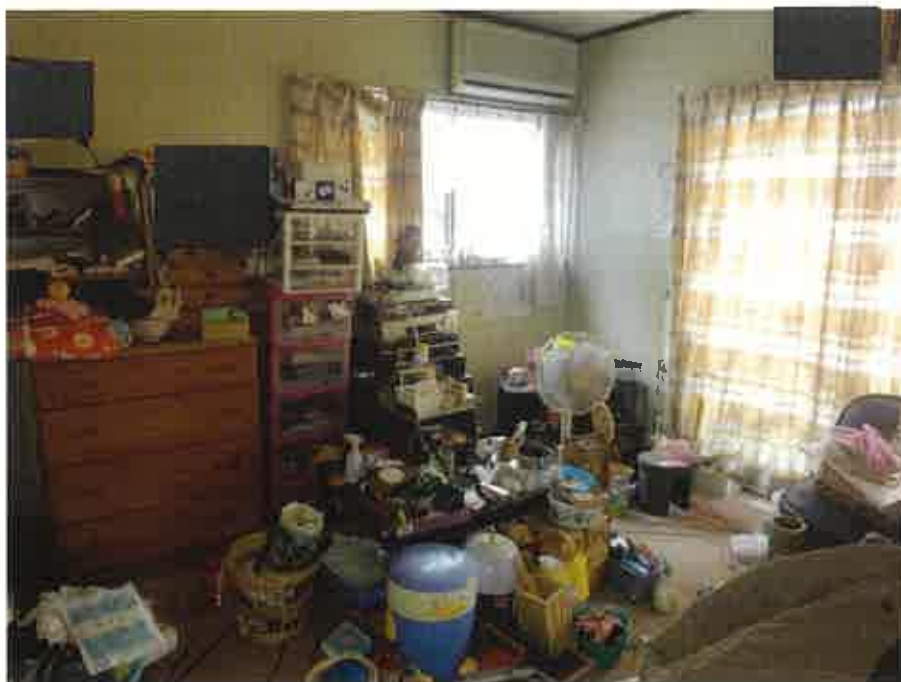
(7) 物件3

- 1 物件2土地内北側には、井戸が存在する。
- 2 物件2土地と周囲隣地（地番2865-2、2866-1、2866-5、2864-1  
地目山林・畑・宅地 所有者名義は、Aの亡夫・Bの亡父）との境界は判然としない。
- 3 物件3建物は、玄関天井等に雨漏りがあるほか、床にたわみがある。
- 4 物件4建物は、雨漏りや床のたわみ、天井・内壁の破損があり、老朽化している。
- 5 物件5建物は、クロスの汚れ等がある。
- 6 物件5建物屋根上には、太陽光パネルが存在する。同パネルは、物件5建物屋根上に取り付けられ、物件5建物内にあるパワーコンディショナー、分電盤及び電気メーター等と配線でつながっている。前記太陽光発電設備の購入費用を立て替え払いした業者（㈱オリエントコーポレーションに）よれば、所有権留保の主張をしない旨の回答がある。前記立替払契約は、物件5建物所有者Bの妻が契約者であるが、Bによれば、「太陽光発電設備を購入したのはBであるが、Bは㈱オリエントコーポレーションと立替払契約をすることができなかったので、妻がBに代わって立替払契約を締結してもらった、現実の分割金支払者はBである」旨の回答がある。よって、前記太陽光発電設備は、物件5建物所有者Bが所有するものであり、物件5建物に附合あるいは物件5建物の従物であると思料する。

- ・老朽化が相当進行している。
- ・立会者Bの口頭説明によれば、雨漏りがするとのことであり、現地調査においても、玄関天井等で雨漏り跡が確認された。
- ・複数箇所で、床のたわみが認められる。
- ・立会者Bの口頭説明によれば、現在使用していないため、電気を止めているとのことである。
- ・建築年次から、現在の耐震基準に適合していない可能性がある。このことについて立会者Bにヒアリングしたところ、耐震診断を行ったことはないとのことであった。

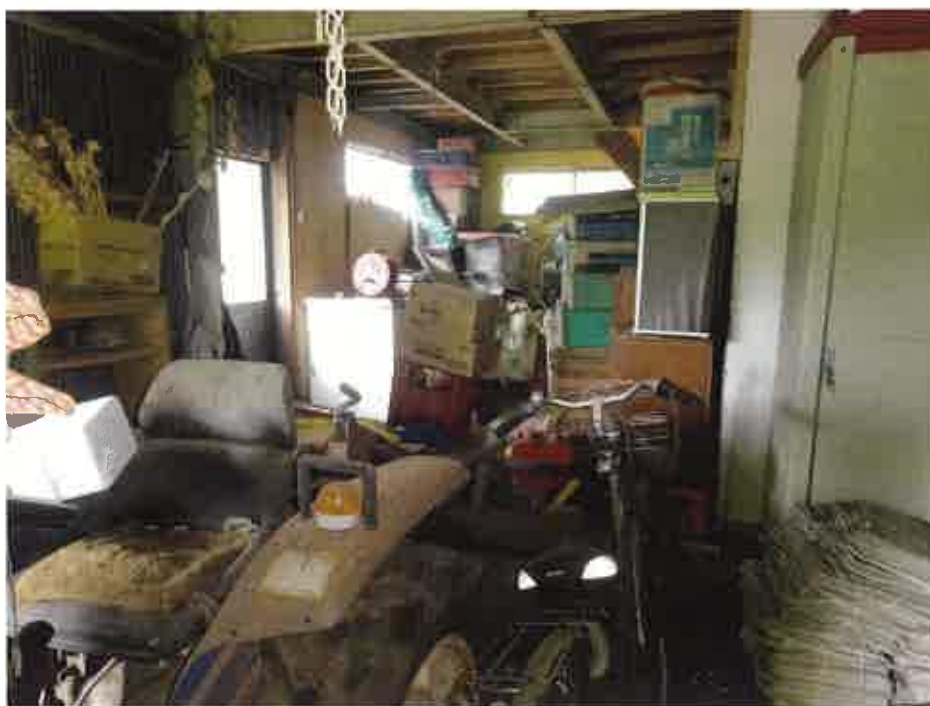
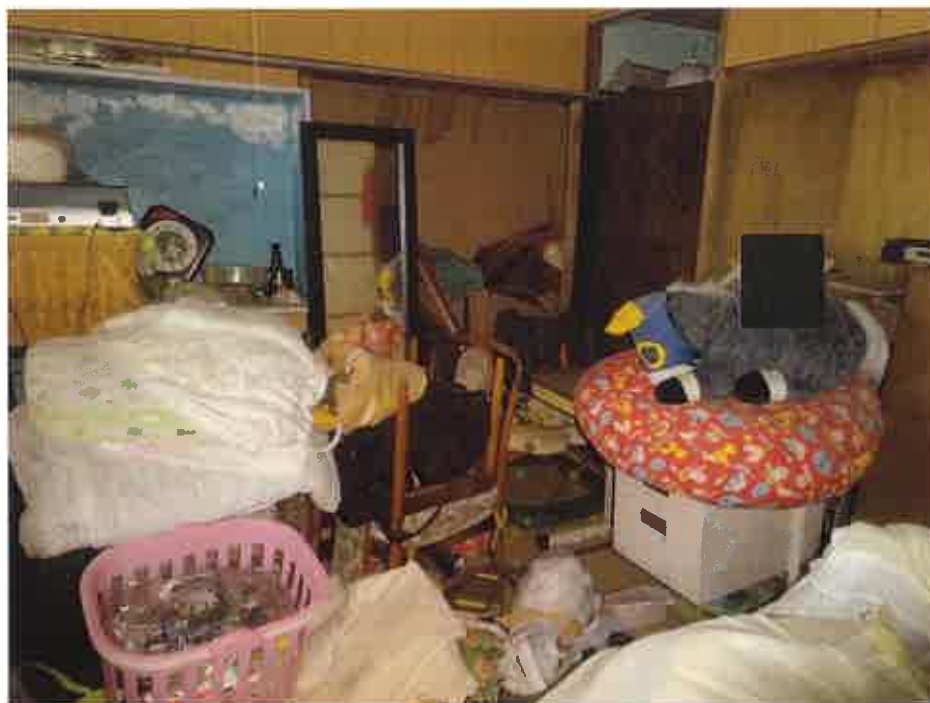
(15) 物件4

- ・老朽化が相当進行している。
- ・登記簿上、居宅、倉庫となっているが、現在は居宅として使用しておらず、建物内全体が倉庫として利用されている。
- ・2階物入の壁や天井に穴が空いており、雨が浸入する状態である。
- ・立会者Bの口頭説明によれば、現在使用していないため、電気を止めているとのことである。
- ・建築年次から、現在の耐震基準に適合していない可能性がある。このことについて立会者Bにヒアリングしたところ、耐震診断履歴はないとのことである。

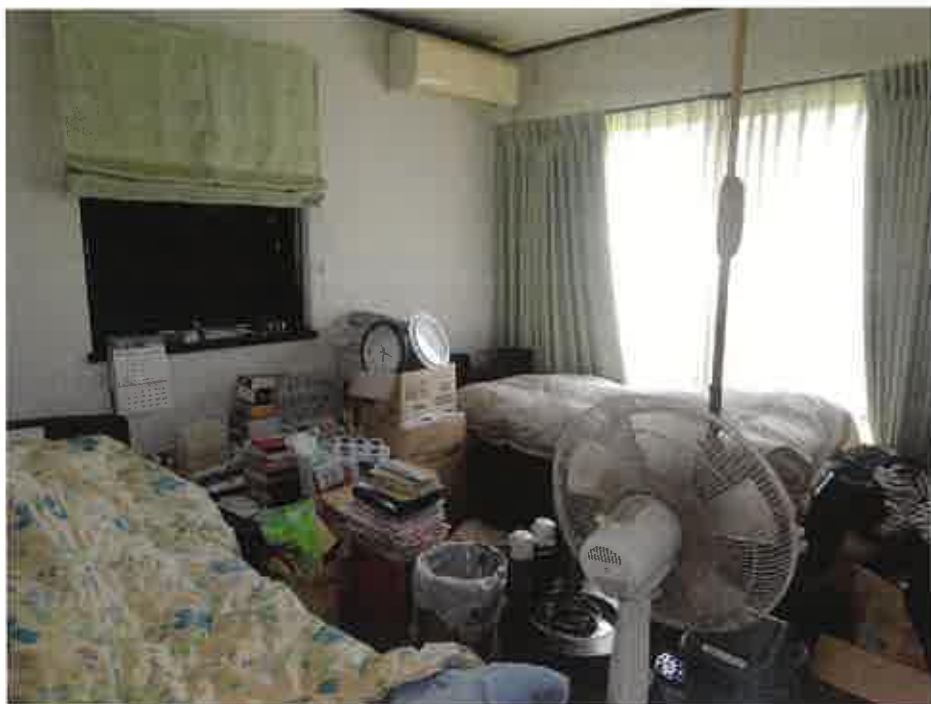
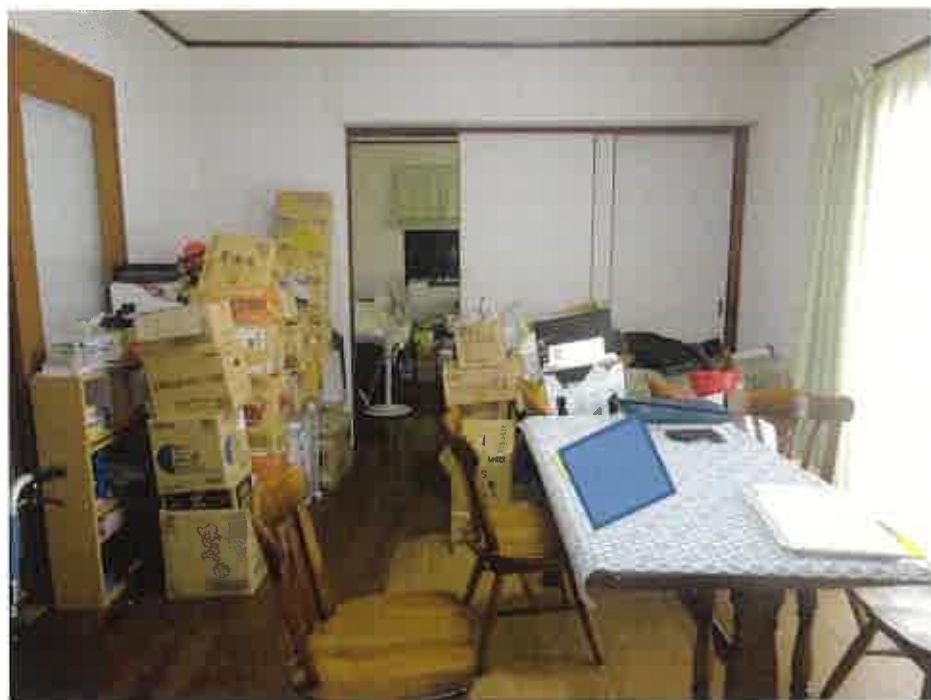
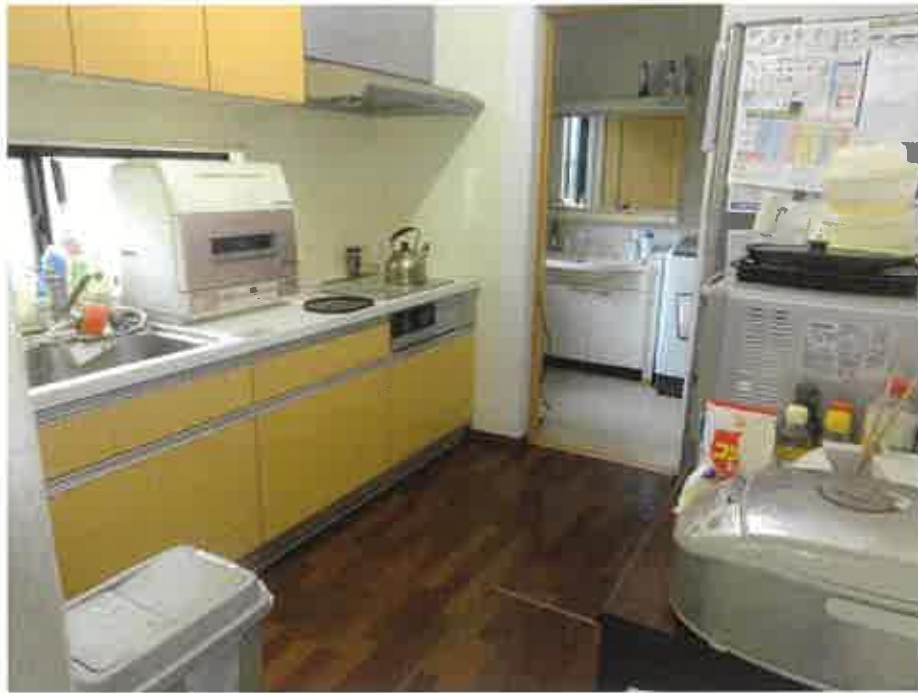
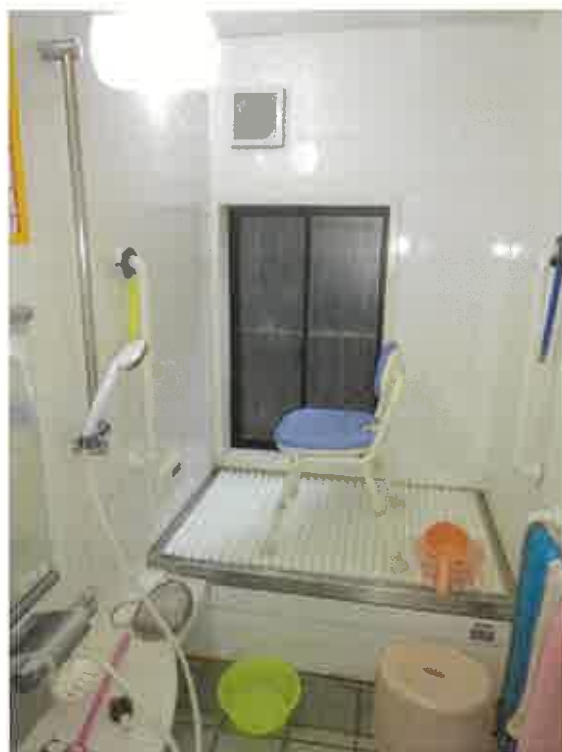
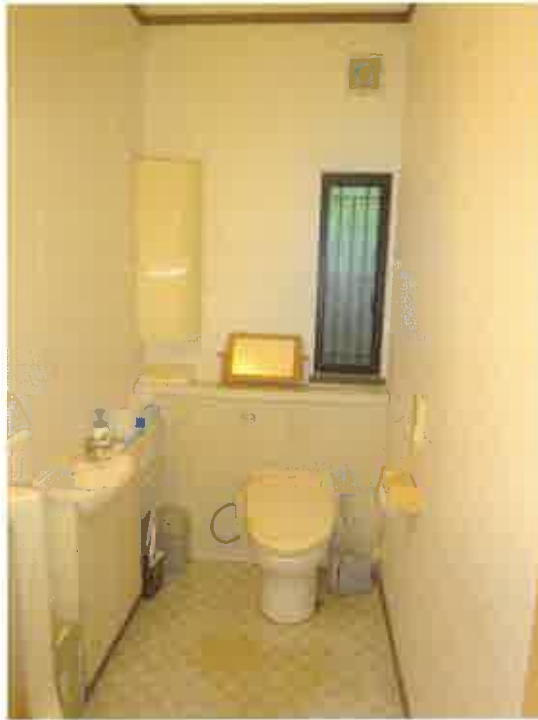
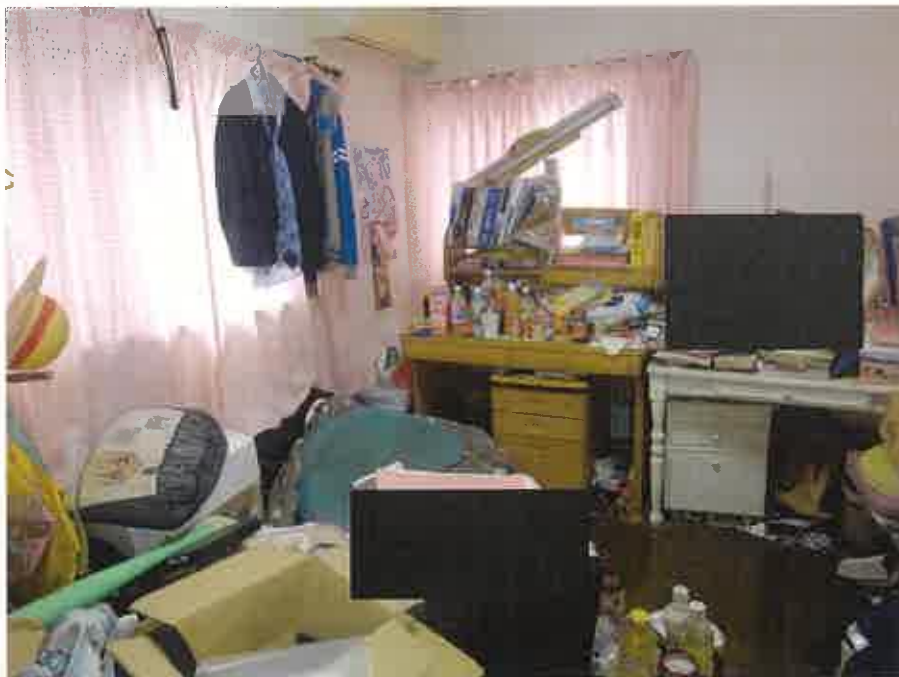
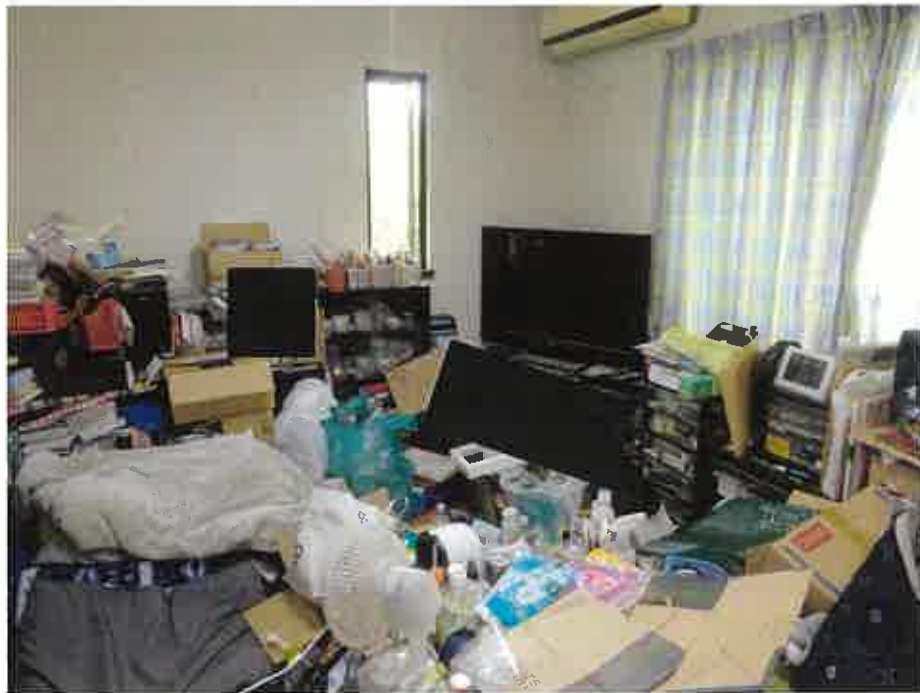
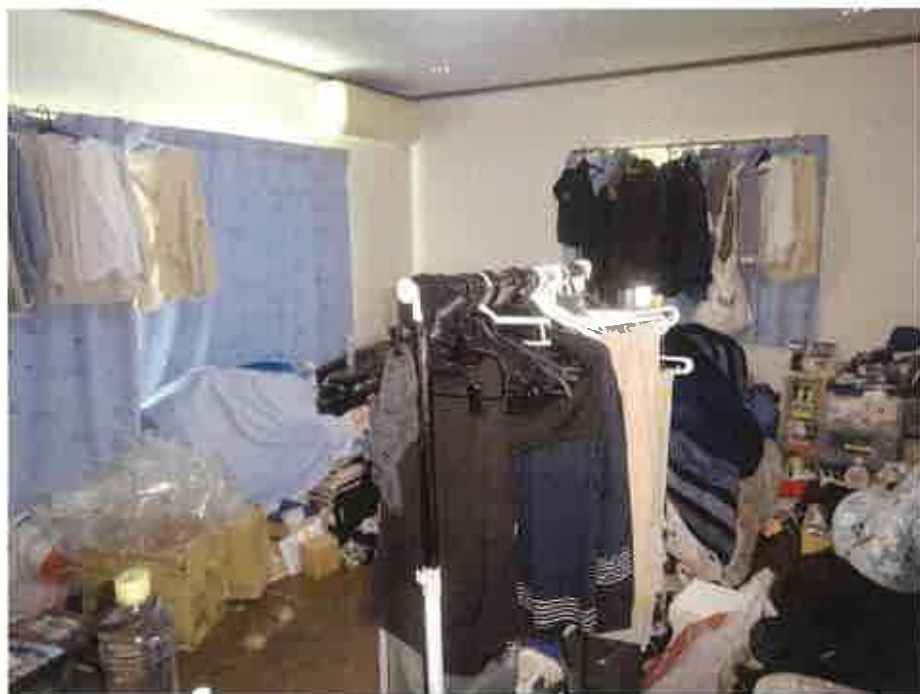
(17) 物件5

- ・築後約26年が経過しており、クロスの汚れ等、経年相応の劣化が見られる。
- ・立会者Bの口頭説明によれば、過去に、1階リビングダイニングにて火事があったとのことである。建物内の壁紙をすべて貼り替えたほか、1階リビングダイニング及びキッチンの床のフローリングも張り替えたとのことである。システムキッチンの更新や太陽光発電設備の設置も、この時期に行われた模様である。
- ・屋根にソーラーパネルが設置されている。ただし、建物の価格の評価において、ソーラーパネルの価格は含まれていない。
