## 期 間 入 札 の 公 告

- 2 所 在 広島市安佐北区可部東三丁目77番地28  
 家屋 番号 77番28  
 種 類 居宅  
 構 造 木造瓦葺2階建  
 床 面 積 1階 80.64平方メートル  
           2階 46.17平方メートル  
 (現況)  
 床 面 積 1階 約83.64平方メートル  
           2階 46.17平方メートル  
 (附属建物)  
 符 号 1  
 種 類 車庫  
 構 造 鉄筋コンクリート造地下1階建  
 床 面 積 12.82平方メートル

## 現 況 調 査 報 告 書

# 評 価 書

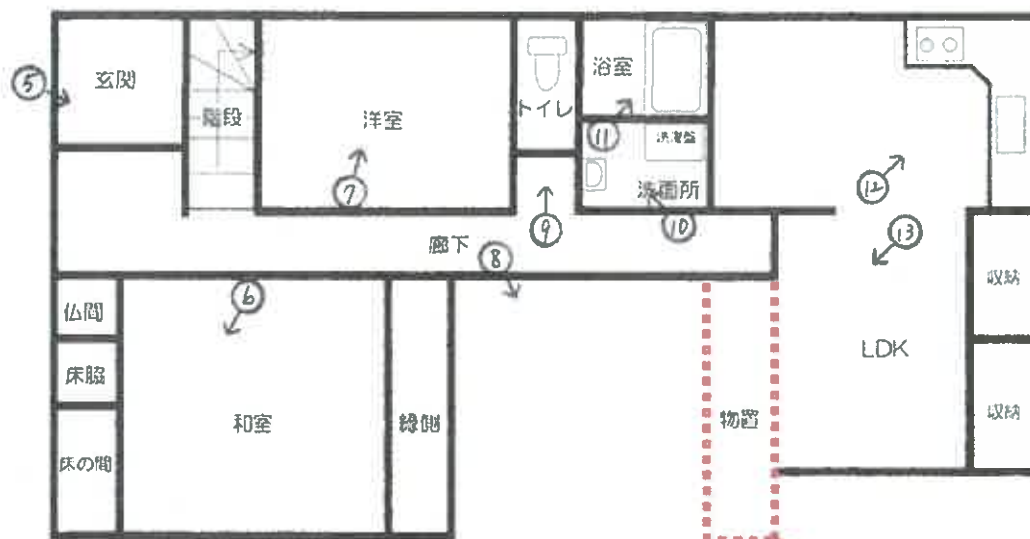
未登記増築部分 約3㎡

1階 80.64㎡（未登記増築部分 約3㎡）  
2階 46.17㎡

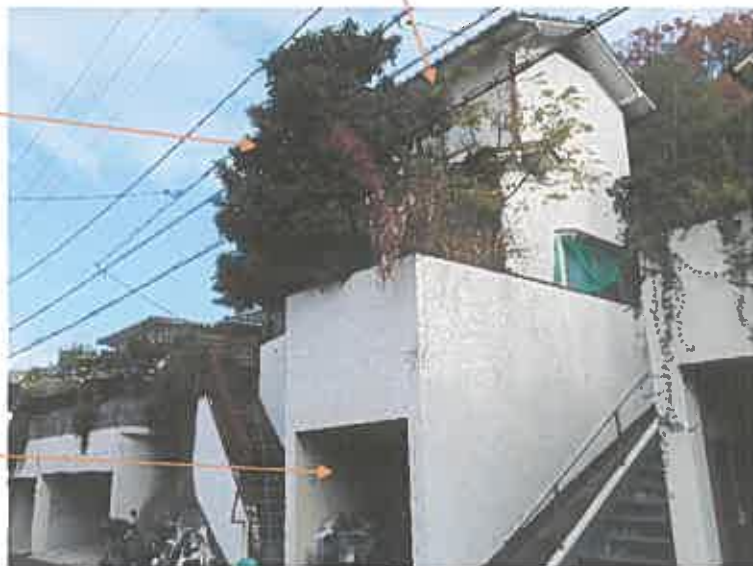
写真 2

| 執行官の意見 |
|---|
| 1 本件土地建物の状況は、別紙建物図面（各階平面図）、建物間取図（見取図）及び添付写真のとおりであり、本件建物内の状況から、同建物には関係人の陳述に沿った占有が認められた。<br>2 本件土地の南西側に植えられているビワと思われる樹木について、当該樹木の枝は前面道路（広島市道）に越境しているほか（写真2）、当該樹木の枝や根の張りにより西側コンクリート塀が圧迫され、これが原因で当該塀にクラックが生じているものと思われる（写真4）。 |

本件建物

ビワの木

附属建物  
(掘込車庫)

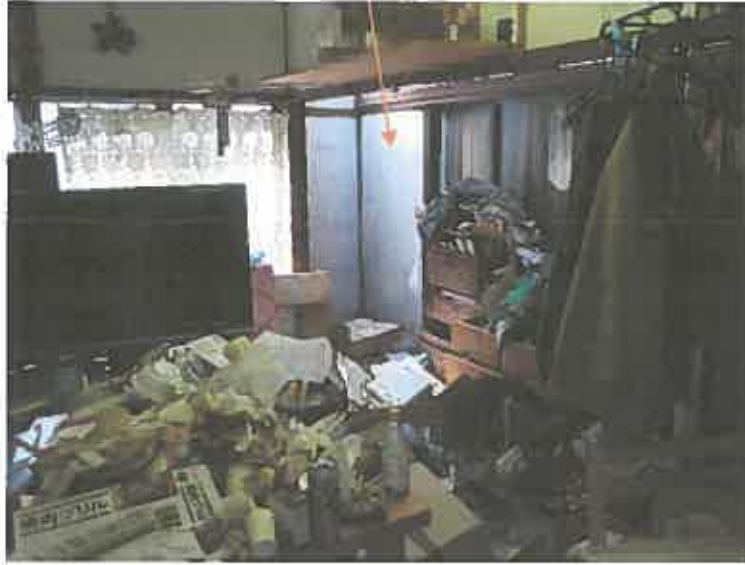
写真1 3

未登記増築部分

| 特 記 事 項 | <ul style="list-style-type: none"> <li>・室内に荷物が散乱している。</li> <li>・床、壁に汚れあり。</li> <li>・建蔽率オーバーであり、既存不適格建物である。なお、買受希望者自身による確認が必要である。</li> <li>・1階に未登記増築部分(約3㎡)があり、建蔽率について、建築基準法違反の可能性がある。なお、買受希望者自身による確認が必要である。</li> <li>・外壁にクラックあり、汚れあり。</li> <li>・風呂、洗面台が使用できない可能性あり。</li> <li>・床の一部が抜けている。</li> <li>・建物内で以前にペットを飼っていた。</li> </ul> |

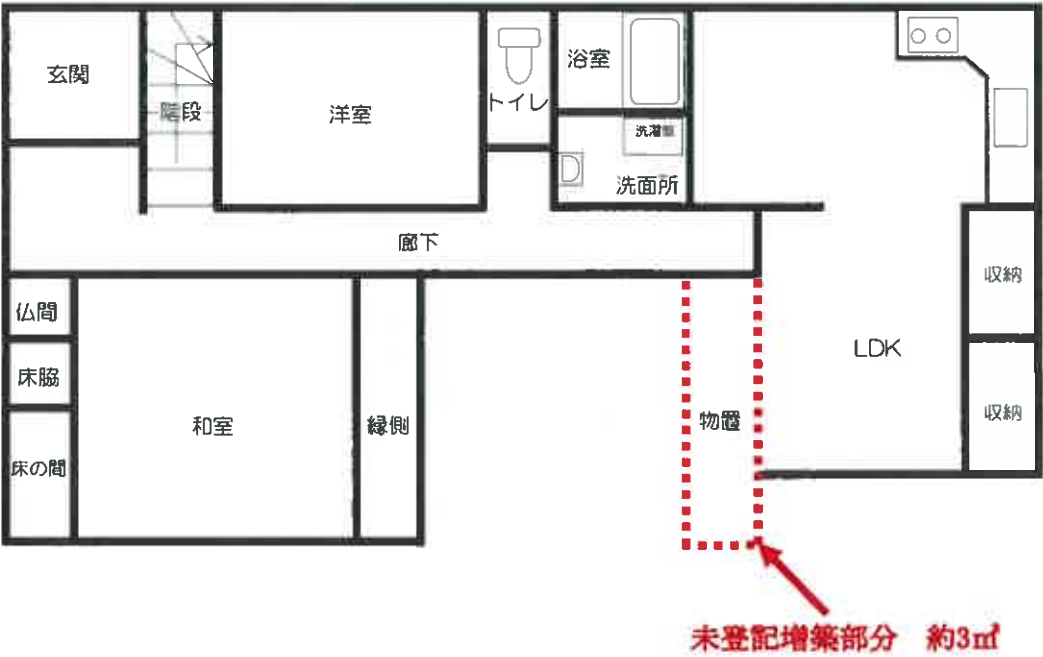
1階 80.64㎡ + (未登記増築部分 約3㎡)  
2階 46.17㎡

延べ 約129.81㎡
