## 期 間 入 札 の 公 告

## 現況調査報告書

（物件1， 3， 4）

# 評 価 書

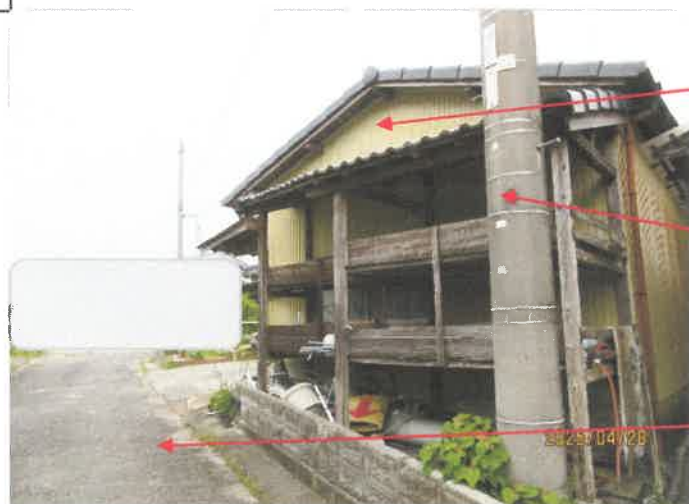
6

物件4

未登記附属建物

電柱

物件3

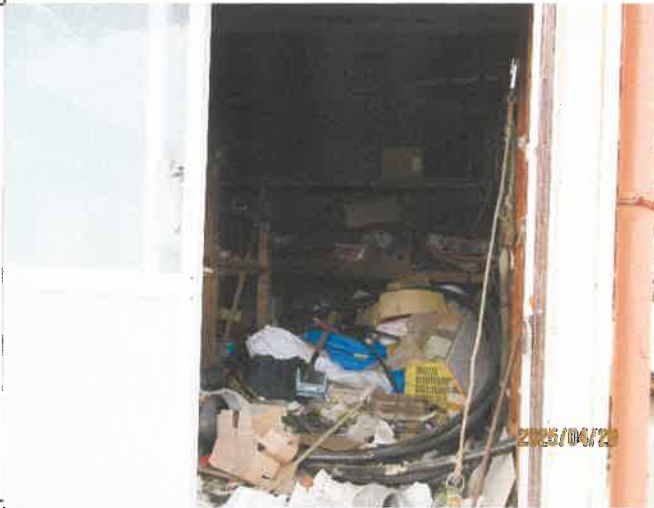
7

未登記附属建物  
倉庫内

| 区 分 | 物件 4 - 1 附属建物〔未登記〕 |
|---|---|
| 特 記 事 項 | ・当該建物の内部及び外部には、生業としていた水道施設工事業のための大量の材料、工具等が残置されている。 |

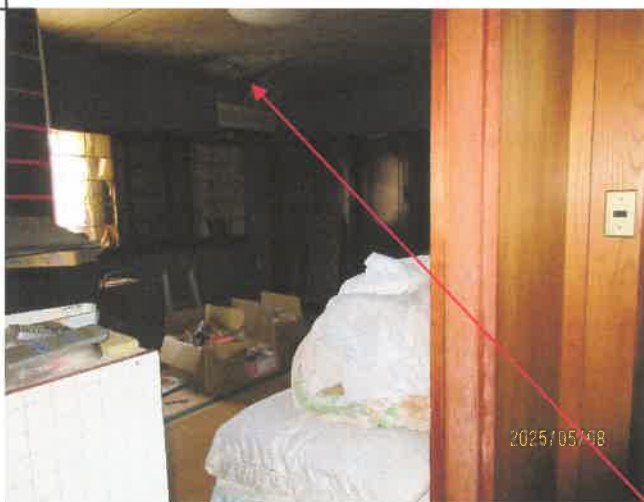
20

物件4建物は登記記録上昭和55年11月4日新築であり、1階・2階天井の一部に雨漏り痕が認められた。  
（関係人の陳述参照）

天井板の剥れ

| 区 分 | 物件4主である建物〔13番8〕 |
|---|---|
| 特 記 事 項 | <ul style="list-style-type: none"> <li>・1階天井、2階天井の一部に雨漏り痕がある。占有者によると、補修により雨漏りは止まっているとのことであるが、天井の破損は修復されていない。</li> <li>・各居室には大量の家財類が残置されている。</li> </ul> |
