# 地盤保証用 写真保管帳

工事名称  様邸新築工事

## 撮影のポイント (転圧・砕石地業の写真を撮影してください)

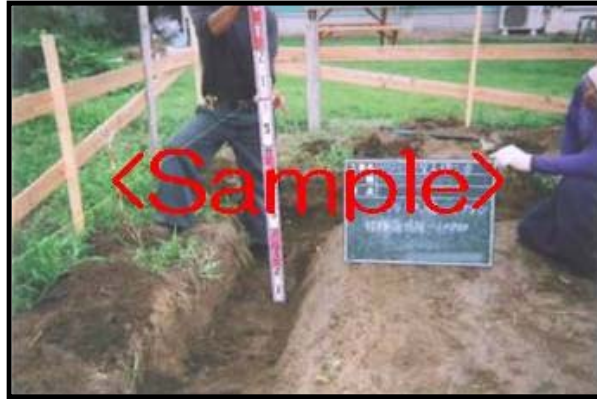
## 1. 根切り状況①

(外周部)

※掘削深度が分かるよう、スケールをあてて撮影してください

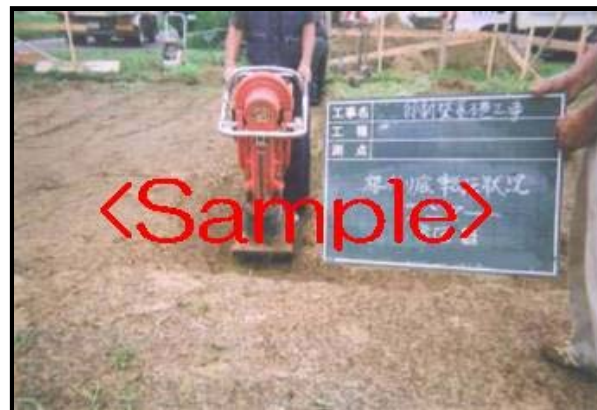
## 3. 根切り底転圧状況①

土の状態を転圧してください  
(外周部)

※タンピングランマー等を用いた  
転圧作業風景を撮影してください

※プレートランマー(プレートコンパクタ)のみの  
転圧では、適切な転圧効果が得られない  
ため、保証の対象外となります。ご注意  
ください

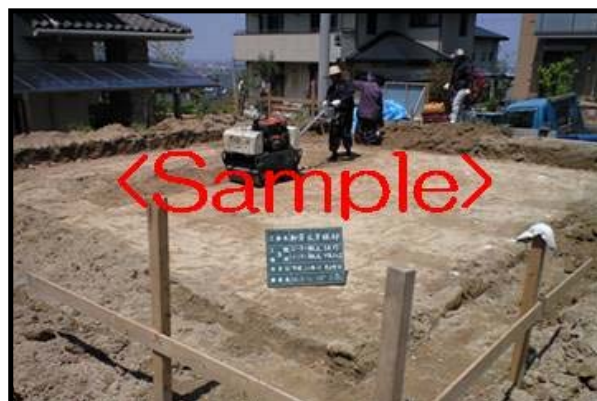
## 4. 根切り底転圧状況②

土の状態を転圧してください  
(内周部)

※振動ローラーまたはタンピングランマーを  
用いた転圧作業風景を撮影してください

※プレートランマー(プレートコンパクタ)のみの  
転圧では、適切な転圧効果が得られない  
ため、保証の対象外となります。ご注意  
ください

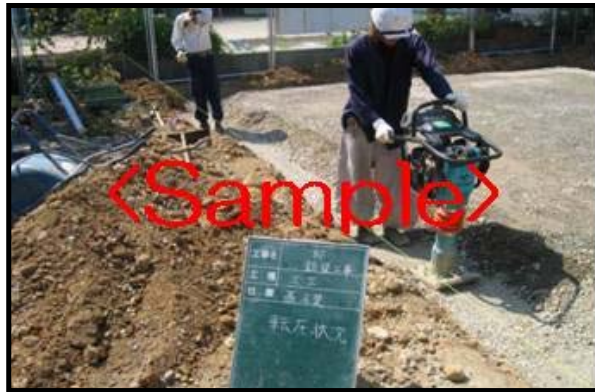
### 6. 砕石転圧状況①

砕石撒きだし後、転圧してください  
(1層目)

※転圧作業風景を撮影してください

※砕石層が15cmを超える場合、1層15cm以  
内  
毎に転圧してください

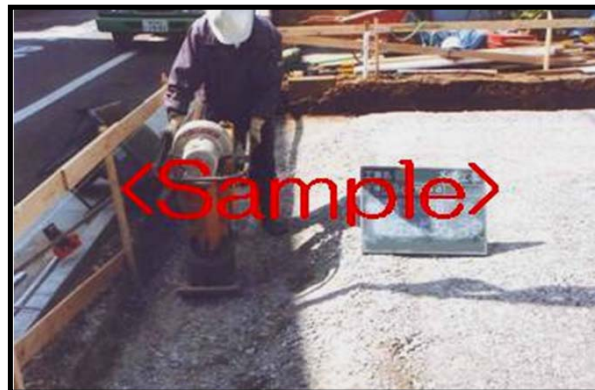
### 7. 砕石転圧状況②

砕石撒きだし後、転圧してください  
(2層目)

※転圧作業風景を撮影してください

※砕石層が15cmを超える場合、1層15cm以  
内  
毎に転圧してください

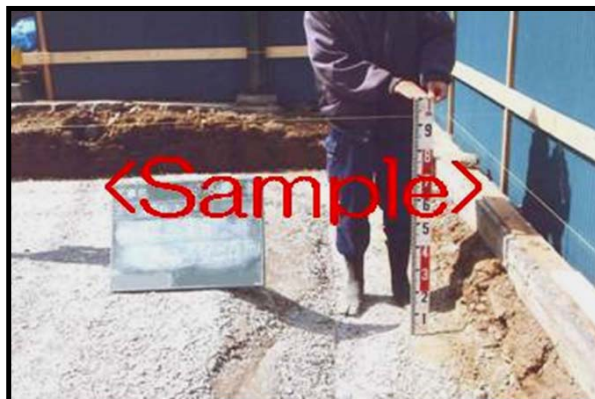
### 8. 砕石厚検尺

砕石上転圧完了後、撮影してください

※掘削深度が分かるよう、スケールを  
あてて撮影してください

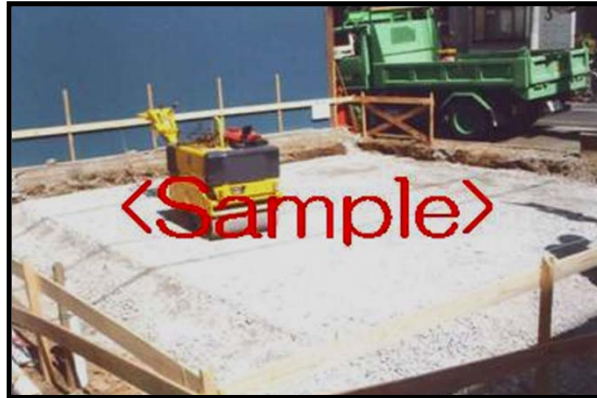
## 9. 砕石転圧後全景

※近隣建物や道路・風景などと共に、建設地が特定できるように撮影してください
