Plan directeur du lac Guindon

Document produit par
Le Conseil régional de l'environnement des Laurentides
(CRE Laurentides)

Conseil régional de l'environnement des Laurentides (2017). *Plan directeur du lac Guindon, Sainte-Anne-des-Lacs*. 3^e édition, Programme de *Soutien technique des lacs de Bleu Laurentides*, 49 p.

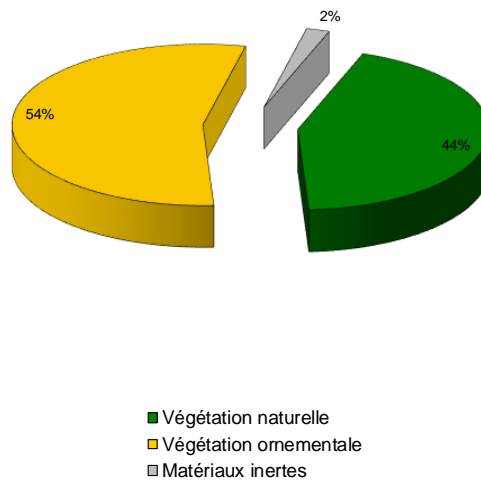
Figure 7. Importance des types d'aménagement dans la bande riveraine au lac Guindon en 2009

La caractérisation de la bande riveraine du **lac Guindon**, selon le protocole du Réseau de surveillance volontaire des lacs (RSVL), a permis d'observer en 2009 que, sur une **profondeur de 15 mètres**, 100% de la bande riveraine se trouvait en zone habitée. Globalement, la bande riveraine était constituée à 44% de végétation naturelle, à 54% de végétation ornementale et à 2% de matériaux inertes (Figure 7). Une portion de **59%** de la bande riveraine possédait moins de 40% de végétation naturelle (Figures 8 et 9). **26%** du rivage était également occupé par des **murets** (CRE Laurentides, 2009).

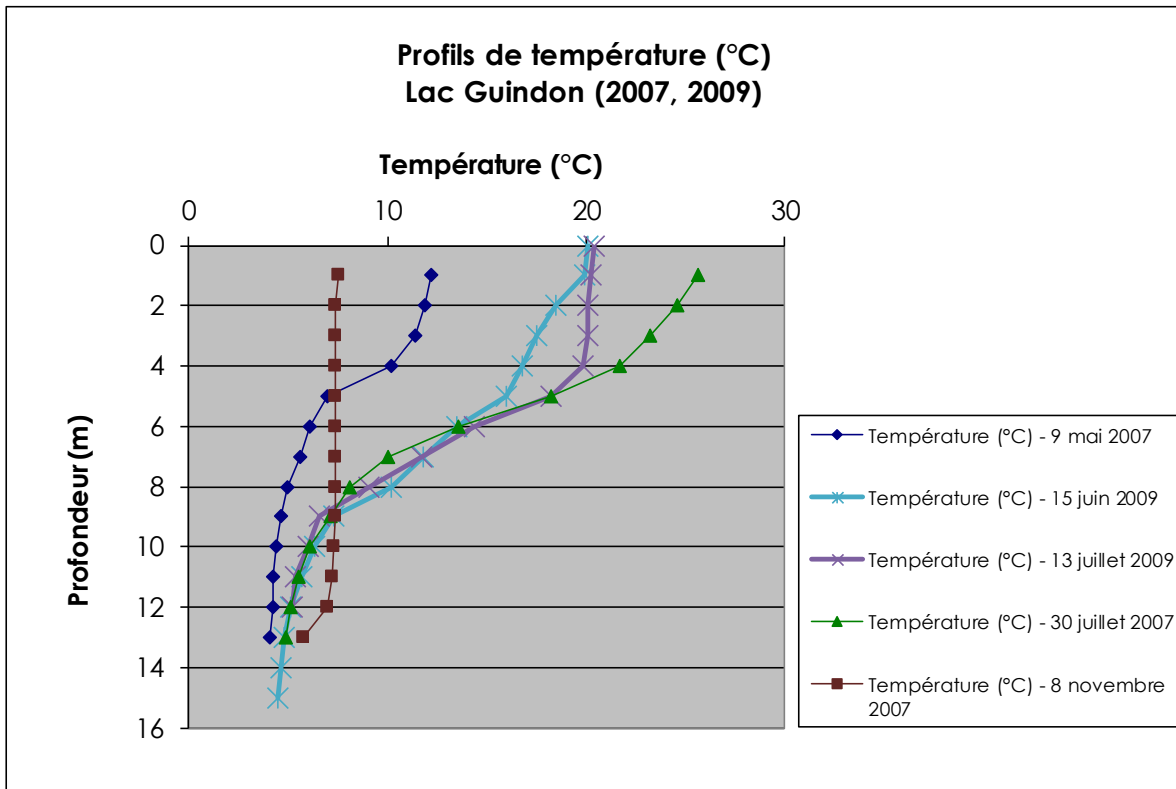
Figure 16. Profils de température (°C) en fonction de la profondeur au lac Guindon (2007, 2009)

En 2004, 2007 et 2009, la municipalité et l'ABVLACS ont mesuré la teneur en oxygène dissous et la température à travers la colonne d'eau, à la fosse du **lac Guindon**. Les données sont illustrées aux graphiques ci-dessous (Figures 16 et 17).

À l'examen des résultats de température, on constate que le **lac Guindon** est **thermiquement stratifié**. Par exemple, les données obtenues le 30 juillet 2007 (Figure 18) montrent que les différentes couches sont réparties de la façon suivante : la transition de l'épilimnion au métalimnion est observée entre 2 et 3 mètres et celle entre le métalimnion et l'hypolimnion entre 8 et 9 mètres. La thermocline se situe entre 5 et 6 mètres de profondeur.

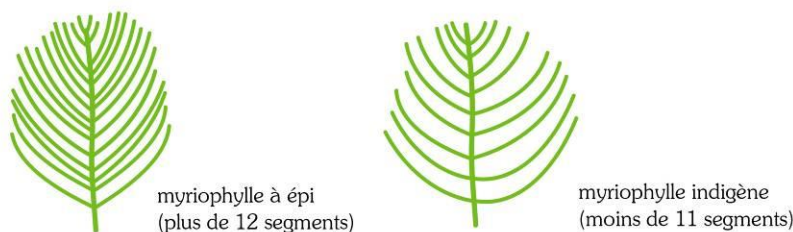
Figure 23. Critère d'identification du myriophylle à épi © CRE Laurentides

Il est également important d'apprendre à reconnaître les plantes aquatiques envahissantes, dont le myriophylle à épi, afin de repérer plus facilement leur présence dans les lacs et redoubler de prudence. Une astuce consiste à compter les segments : le myriophylle à épi possède plus de **12 segments** par feuille alors que les myriophylles indigènes (originaires du Québec) en possèdent généralement **moins de 11**.
