ANÁLISE DAS MANIFESTAÇÕES PATOLÓGICAS CAUSADAS POR CORROSÃO NAS ESTRUTURAS DE CONCRETO ARMADO DO SETOR III DA UFRN

GURGEL, Bruna (1); NASCIMENTO, João (2); SILVA, Rosângella (3); SILVA, Everlânia (4);

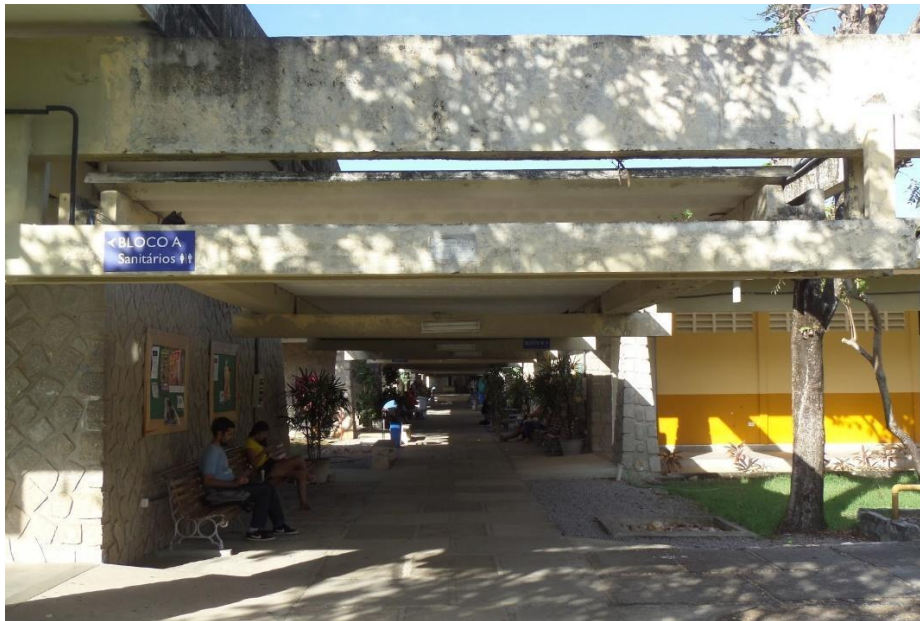
Figura 1 - Corredor principal

A visita foi realizada no dia 20 de junho de 2017, e assim, fotografou-se as manifestações patológicas nas vigas do corredor principal (figura 1) do setor III da Universidade Federal do Rio Grande do Norte (UFRN), que dão acesso aos blocos do A ao F.

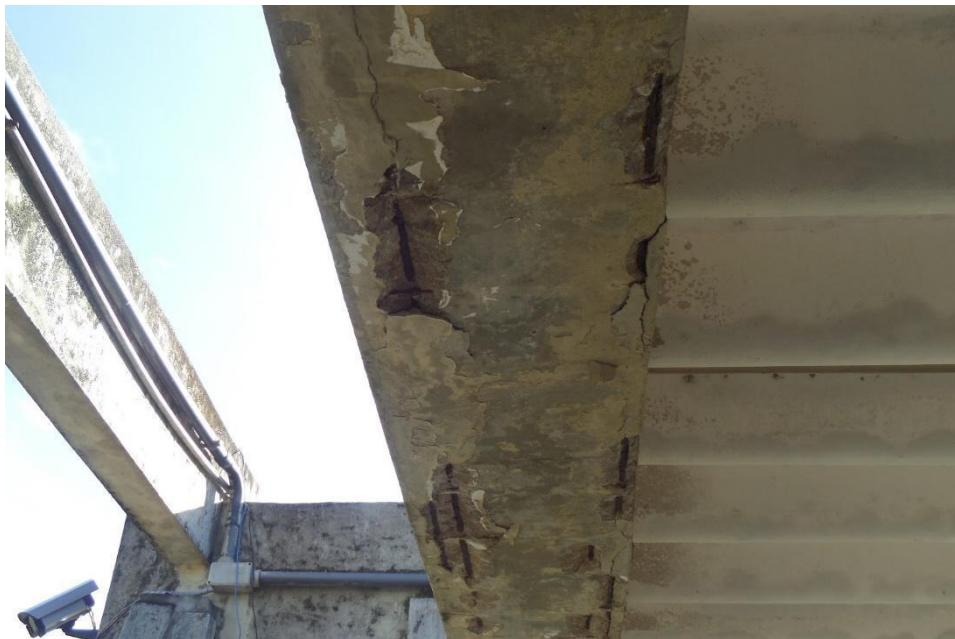
Figura 3 - Corrosão das armaduras

Durante a visita foram constatadas manifestações patológicas nas estruturas de concreto armado da instituição, que através de estudos bibliográficos, pode-se diagnosticar como corrosão nas armaduras. A figura 3 apresenta o defeito no elemento estrutural.

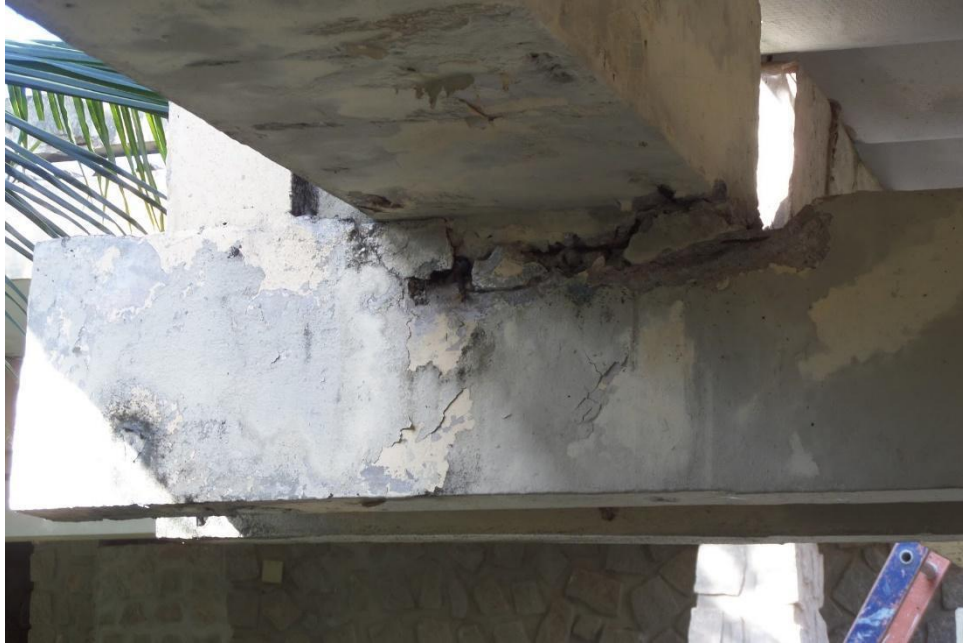
Figura 4 - Início do deslocamento do concreto

O início da corrosão nas armaduras resulta na formação de um produto volumoso, gerando tensões no concreto e resultando no desprendimento do cobrimento; como demonstrado na figura 4 e 5.

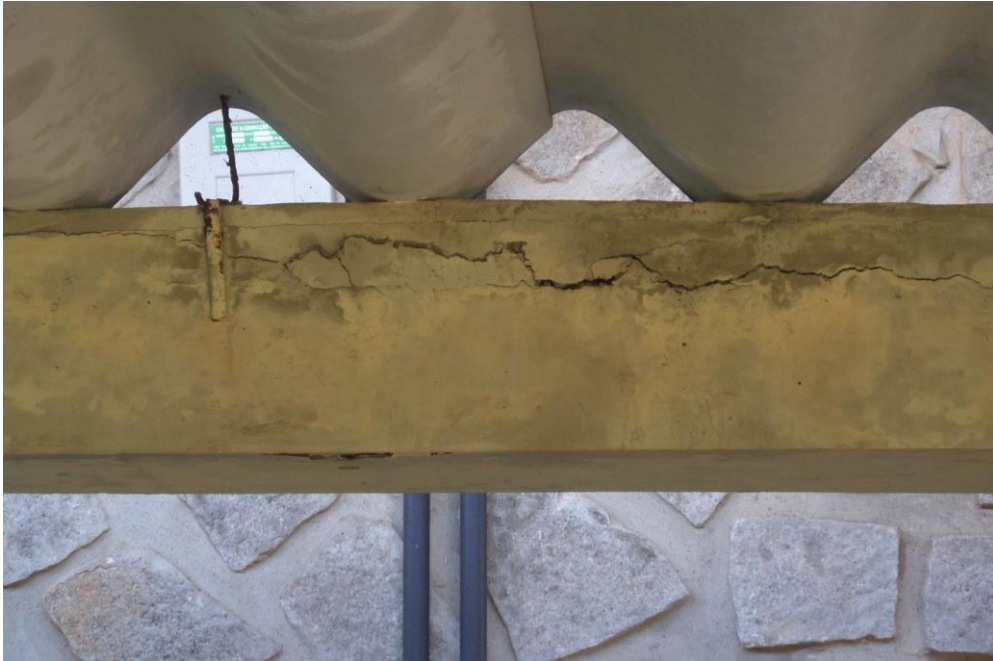
Figura 6 - Fissura no elemento estrutural

Com início da fissuração no elemento estrutural, pode-se presumir que a corrosão nas armaduras foi iniciada, como mostra na figura 6. Observou-se que as fissuras acompanham a disposição das armaduras.

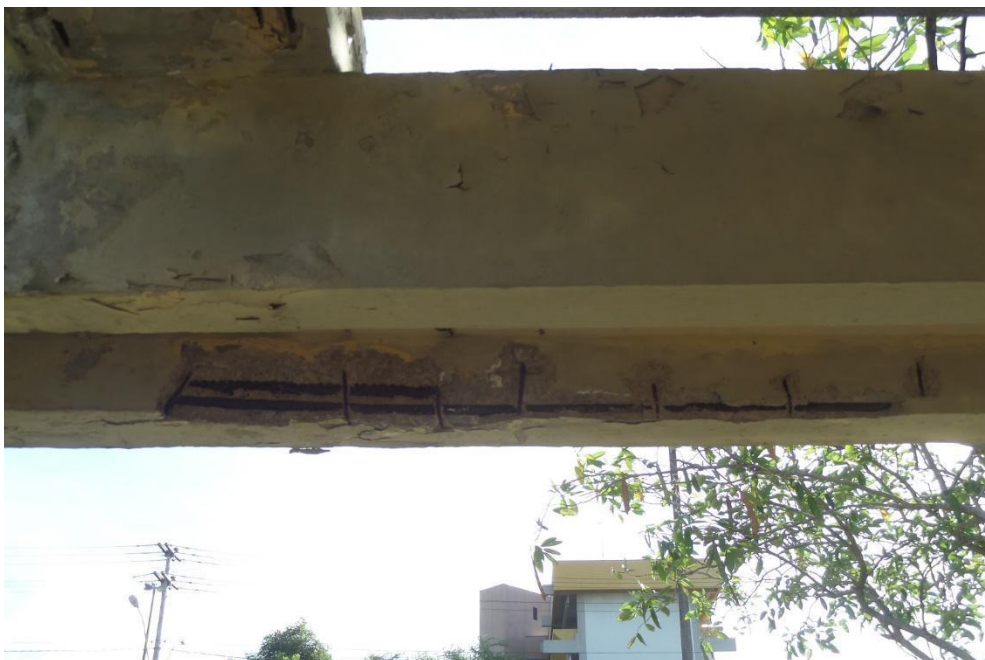
Figura 7 - Viga em situação precária

A figura 7 demonstra a situação da viga, com armaduras expostas em contato com o ambiente; ou seja, já não existe a proteção física proporcionada pelo cobrimento. Na figura 8 podemos observar o ensaio de carbonatação em um trecho da estrutura em questão.

Para quantificar a espessura do concreto carbonatado, foi utilizado o escalímetro - figura 9, e obtido uma espessura média de 6 mm na viga da figura 7.

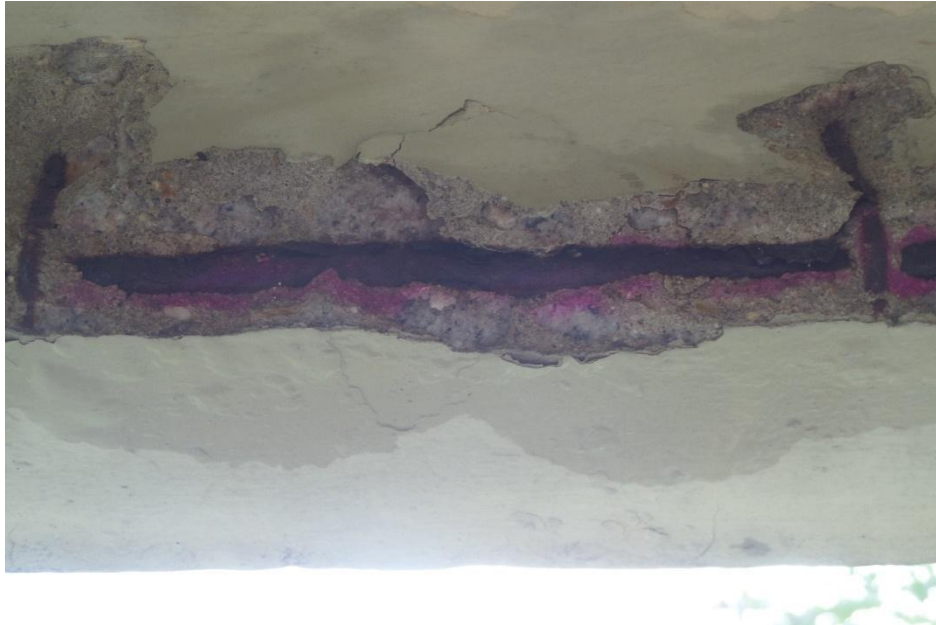
Figura 8 - Ensaio de carbonatação em um trecho da viga

Para o levantamento de dados sobre a corrosão, foi realizado o ensaio de carbonatação com solução de fenolftaleína a 1% de concentração. Para o diagnóstico, armazenou-se a solução em um recipiente para borrifar sobre o elemento estrutural, e pela alteração de coloração, rosa ou incolor, identificou-se a carbonatação.

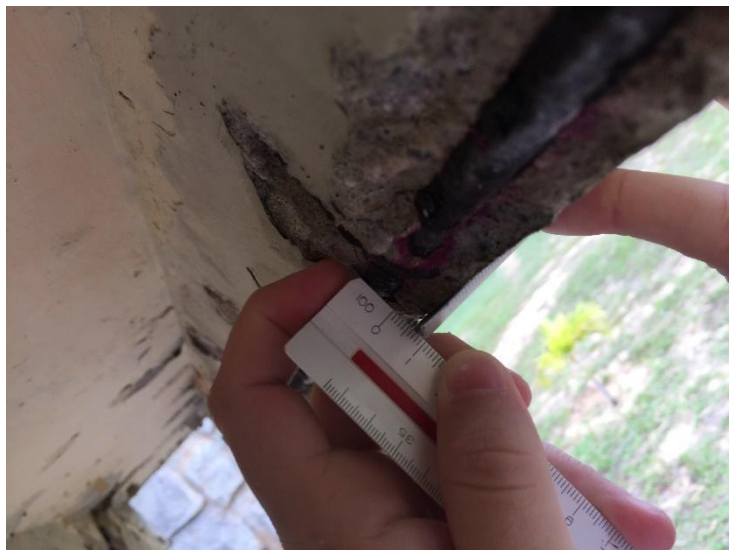
Figura 9 - Espessura do concreto carbonatado

Em decorrência da influência da carbonatação, fez-se necessário quantificar a espessura do concreto carbonatado, tendo como auxílio o escalímetro.
