**ขอบเขตของงาน (Terms of Reference : TOR)**  
**จ้างซ่อมอาคารที่พักอาศัย HORIZON**  
**ณ อุทยานรังสรรค์นวัตกรรมอวกาศ อำเภอศรีราชา จังหวัดชลบุรี**

สำนักงานพัฒนาเทคโนโลยีอวกาศและภูมิสารสนเทศ (องค์การมหาชน) : สทอภ. มีความประสงค์จะซ่อมอาคารที่พักอาศัย Horizon ตั้งอยู่เลขที่ 88 หมู่ 9 ตำบลทุ่งสุขลา อำเภอศรีราชา จังหวัดชลบุรี เป็นอาคารสูงขนาด 4 ชั้น มีอายุการใช้งานมาตั้งแต่ปี พ.ศ. 2561 เมื่อถึงฤดูฝน ปริมาณน้ำฝนตกมาเป็นจำนวน มากทำให้เกิดปัญหาน้ำฝนรั่วซึมตามแนวคานและแนวรอยแตกรอบ ๆ ตัวอาคารทำให้น้ำฝนรั่วซึมเข้าภายใน อาคารตั้งแต่ชั้นดาดฟ้าเรื่อยลงมาถึงชั้น 1 ก่อให้เกิดความเสียหายต่อทรัพย์สินและตัวอาคารของสำนักงานฯ ทำให้ปัจจุบันตัวอาคารมีสภาพทรุดโทรม ผนังตัวอาคารมีรอยแตกกว้างเป็นทางยาว โดยรอบและเต็มไปด้วยรอยคราบเชื้อราสีโดยรอบอาคารมีสภาพผุหลุดร่อน เป็นคราบหินปูนทำให้เกิดการ รั่วซึมของน้ำฝนเข้าตัวอาคารเป็นจำนวนมาก

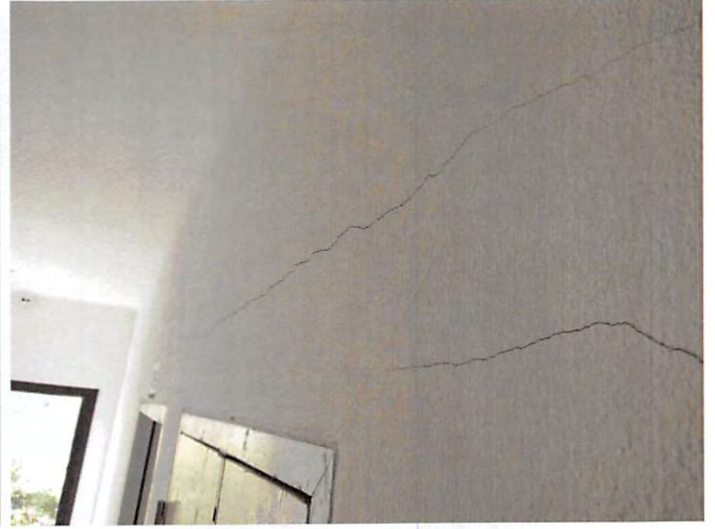
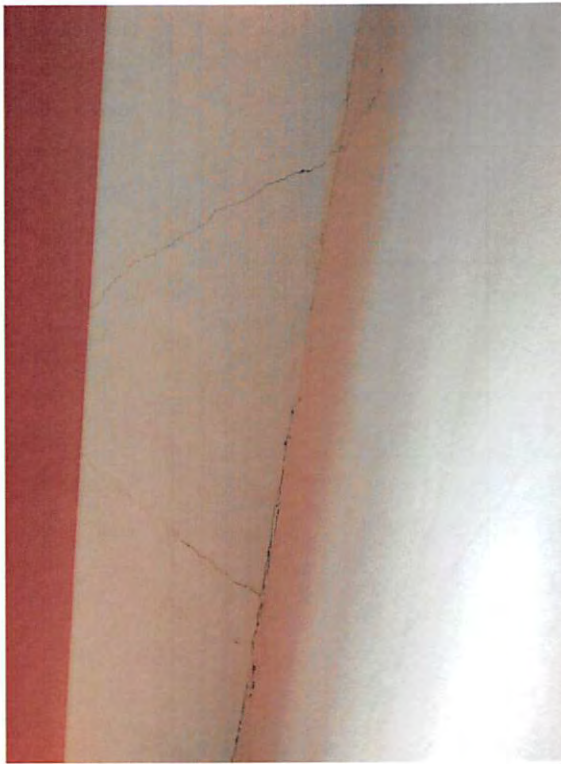
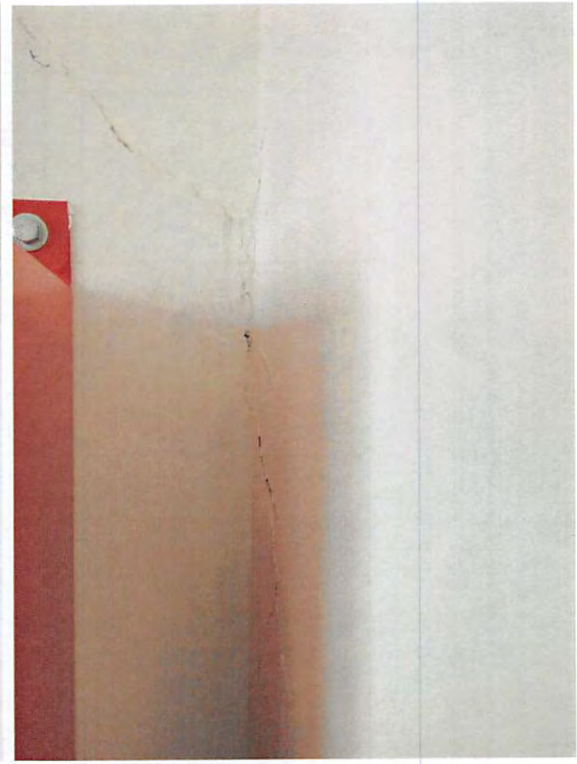
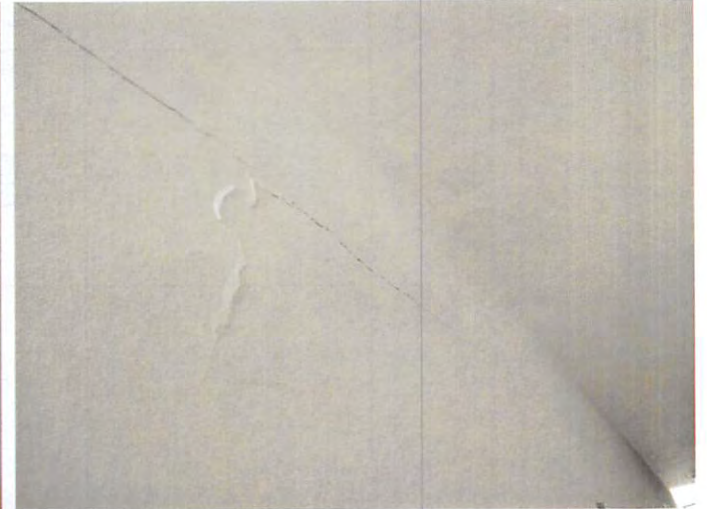
ความเสียหายที่ได้รับผลกระทบที่เกิดจากการเสื่อมสภาพของโครงสร้างอาคารภายในห้อง 408

1. ผนังห้องพักเกิดรอยแยกและรอยแตกร้าวทำให้มีน้ำฝนรั่วไหลเข้าภายในห้องพัก
2. เพอร์นิเจอร์ได้รับความเสียหายจากน้ำฝน จนไม่สามารถใช้งานได้

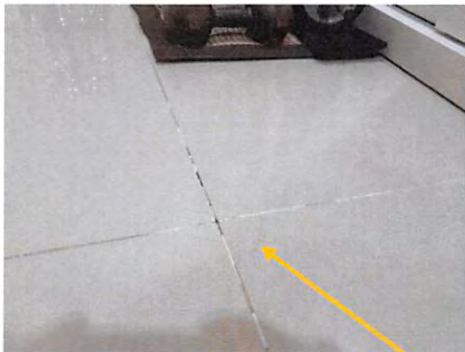
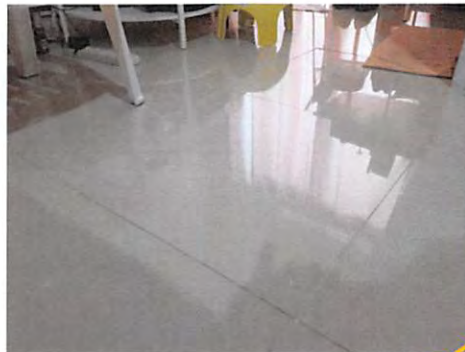
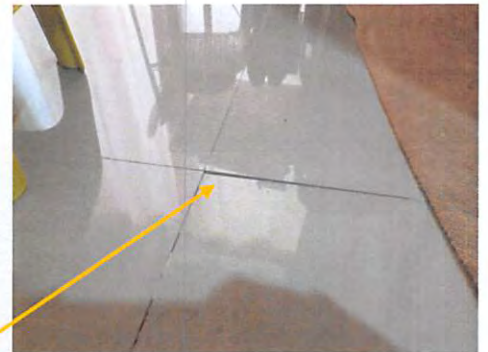
ภาพแผ่นฝ้ามุมหลังห้อง 408 ชำรุดเนื่องจากน้ำรั่วจากดาดฟ้า

กระเบื้องพื้นห้องหลุดร่อนเกือบทุกแผ่น

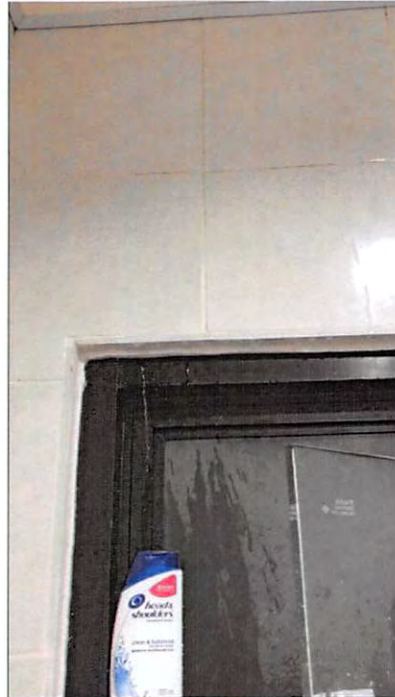
น้ำรั่วตามกำแพงห้องน้ำ มัธยม 401

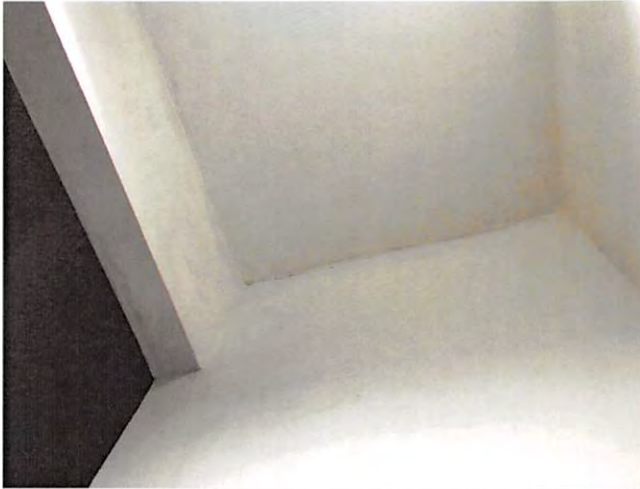
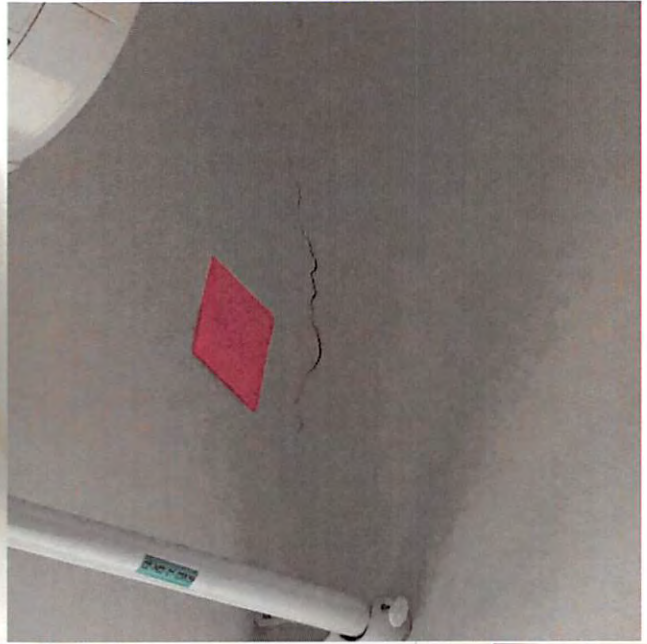
กำแพงแตกร่อน (ในห้องและนอกห้อง) ฟอง. 401

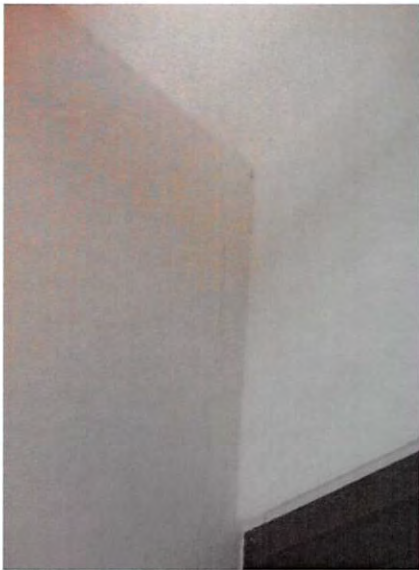
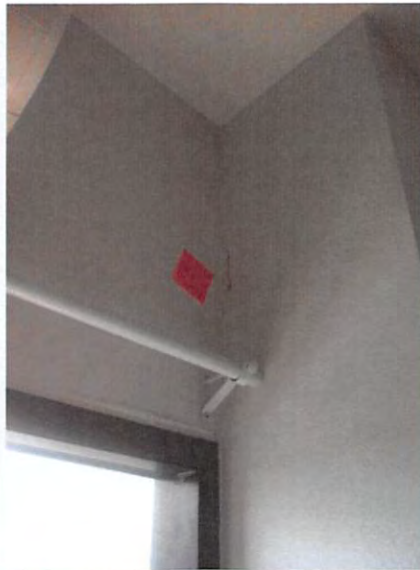
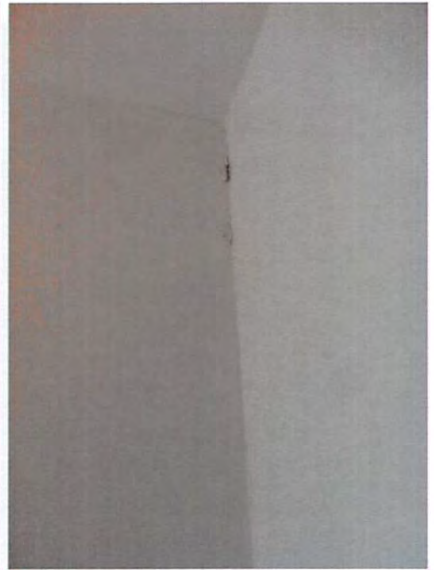
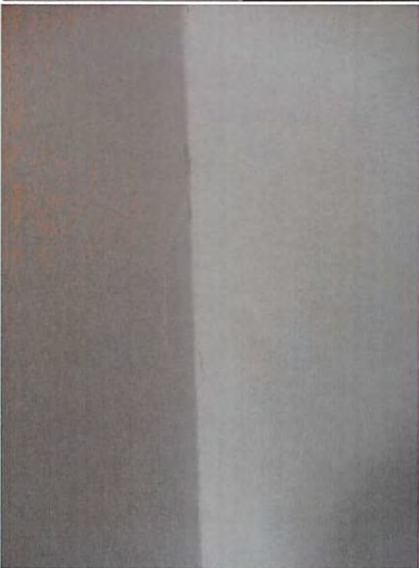
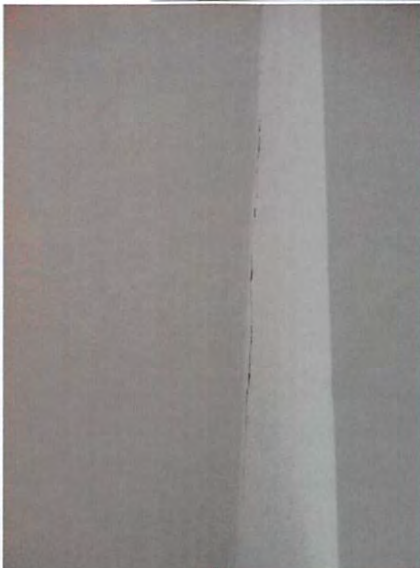
ผนังในห้องมีรอยแตก มัด 401

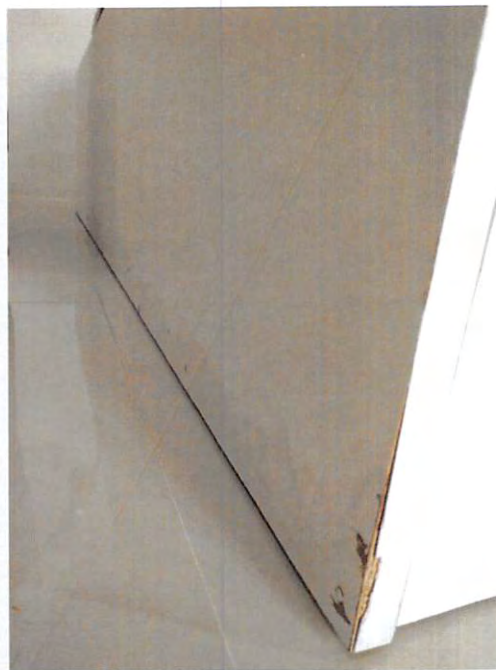
ความเสียหายที่ได้รับผลกระทบที่เกิดจากการเสื่อมสภาพของโครงสร้างอาคารภายในห้อง 415

1. ผนังห้องพักเกิดรอยแยกและรอยแตกร้าวทำให้น้ำฝนรั่วไหลเข้าภายในห้องพัก
2. เฟอร์นิเจอร์ได้รับความเสียหายจากน้ำฝน จนไม่สามารถใช้งานได้
3. พื้นกระเบื้องเกิดการหลุดร่อนจากการที่มึ่น้ำซังภายในห้องพัก

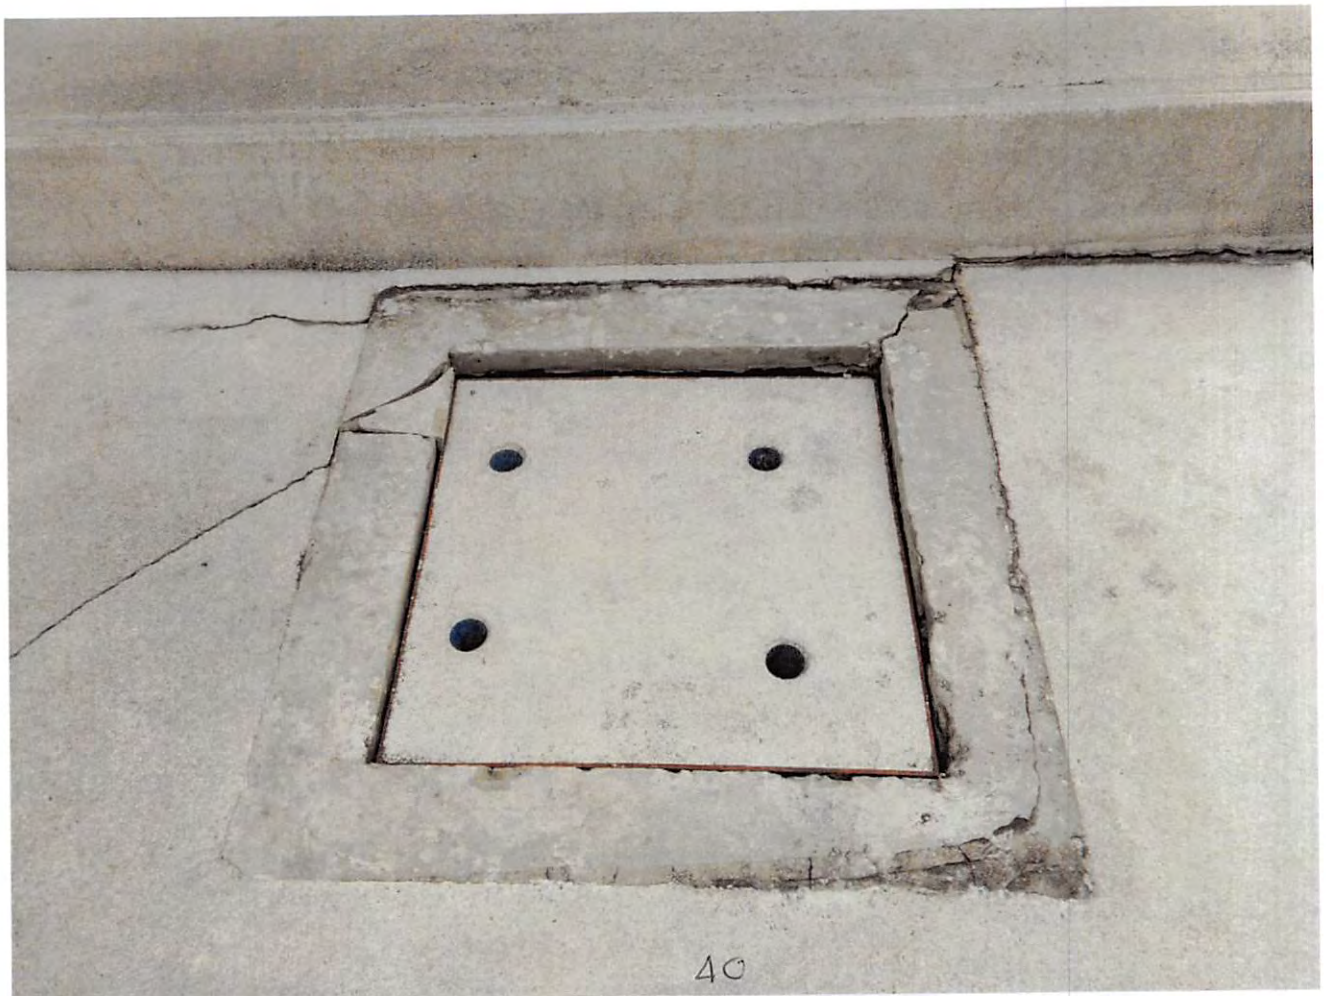
ความเสียหายที่ได้รับผลกระทบที่เกิดจากการเสื่อมสภาพของโครงสร้างอาคารภายใน – ภายนอก และพื้นที่ส่วนกลาง  
ซึ่งมาผลต่อความปลอดภัยของผู้พักอาศัย

1. ผนังห้องพักเกิดรอยแยกและรอยแตกร้าวทำให้มีน้ำฝนรั่วไหลเข้าภายในห้องพัก
2. เพอร์นิเจอร์ได้รับความเสียหายจากน้ำฝน จนไม่สามารถใช้งานได้
3. พื้นกระเบื้องเกิดการหลุดร่อนบริเวณระเบียงทางเดินภายในอาคาร
4. ระบบสุขาภิบาลภายในอาคารเกิดการเสื่อมสภาพเกิดน้ำรั่วไหลภายในอาคาร ทำให้ฝ้าเพดานชำรุด
5. ระบบ ESD Control ประตูทางเข้า – ออก ได้รับความเสียหายจากน้ำรั่วไหลจากระบบสุขาภิบาลภายในห้องพัก
6. น้ำรั่วซึมภายในอาคารทำให้เกิดความชื้นสะสมส่งผลให้เกิดเชื้อราภายในห้องพักซึ่งเป็นอันตรายต่อสุขภาพ
