## ขอบเขตของงาน (Terms of Reference : TOR)

### จ้างซ่อมอาคารที่พักอาศัย HORIZON

ณ อุทยานรังสรรค์นวัตกรรมอวกาศ อำเภอศรีราชา จังหวัดชลบุรี

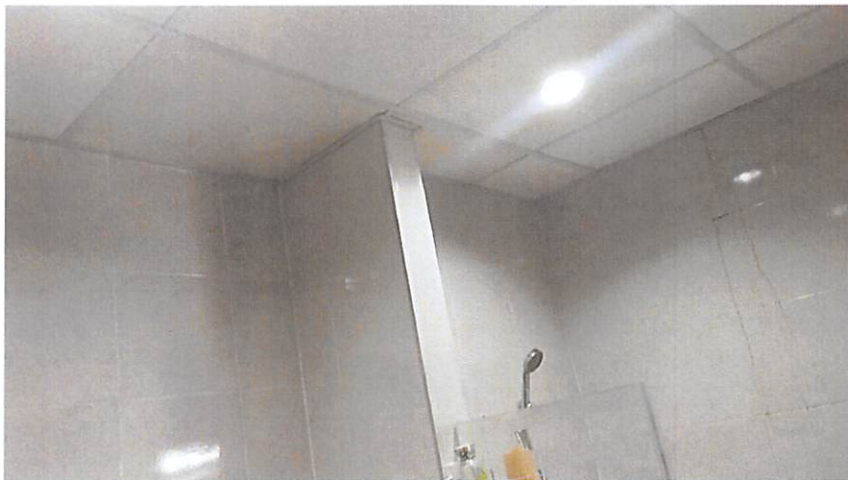
ห้องน้ำ ห้องพัก 212 Horizon

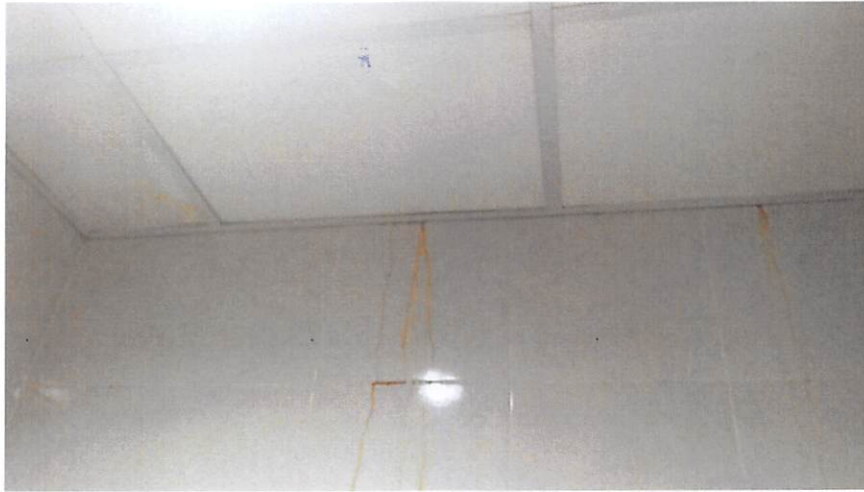
ห้องน้ำท่าในหอพัก 212

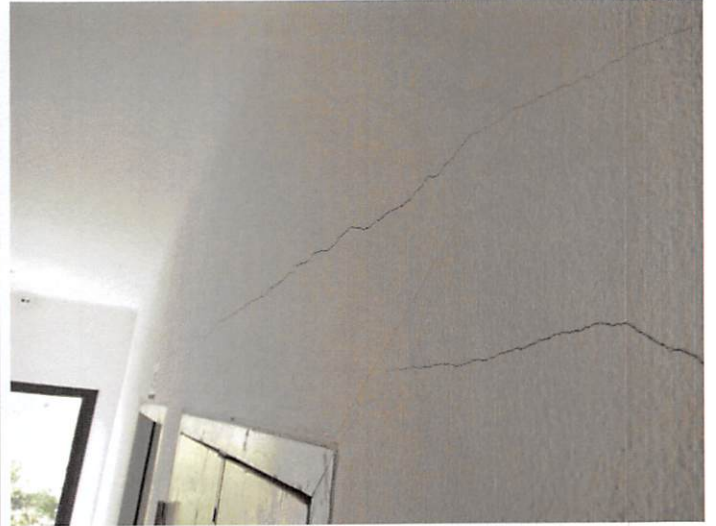
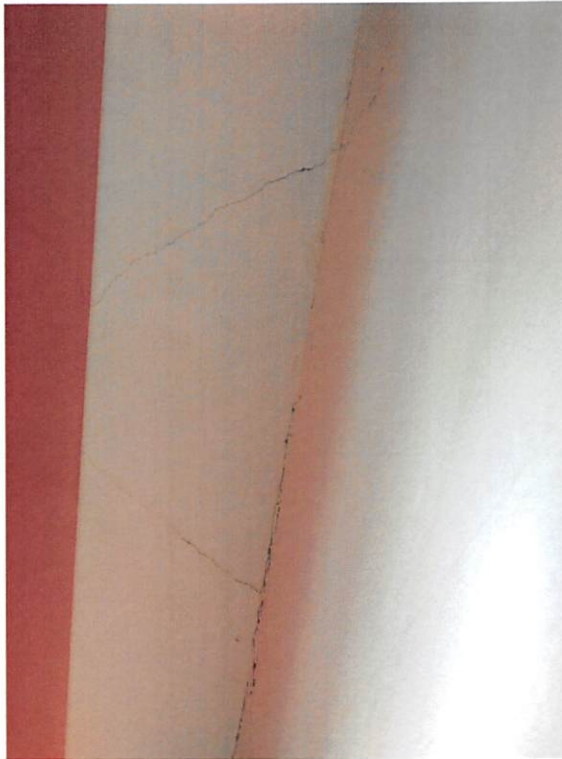
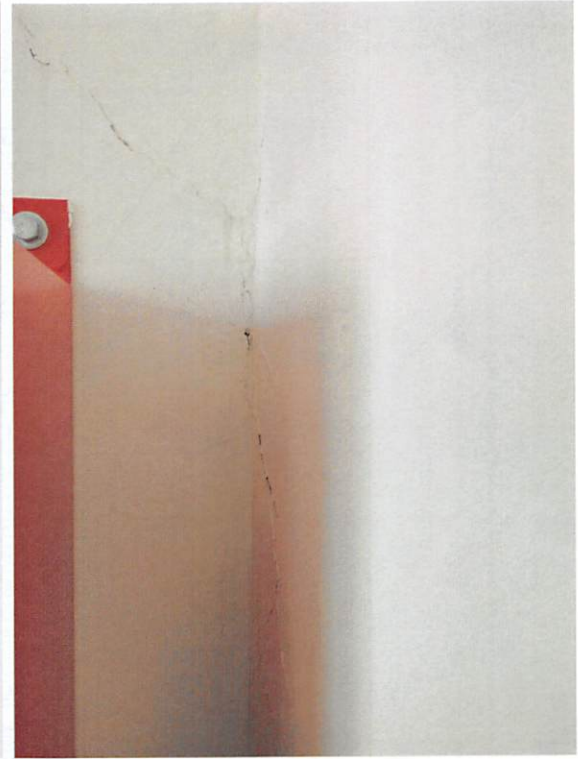
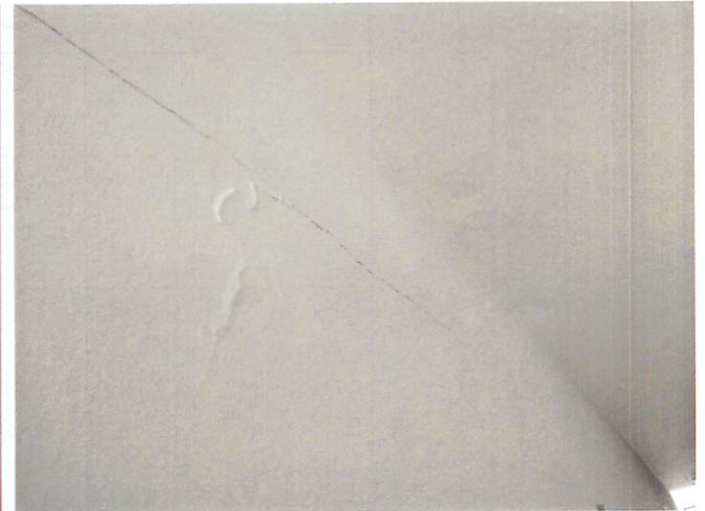
ความเสียหายที่ได้รับผลกระทบที่เกิดจากการเสื่อมสภาพของโครงสร้างอาคารภายในห้อง 408

1. ผนังห้องพักเกิดรอยแยกและรอยแตกกว้างทำให้มีน้ำฝนรั่วไหลเข้าภายในห้องพัก
2. เพอร์นิเจอร์ได้รับความเสียหายจากน้ำฝน จนไม่สามารถใช้งานได้

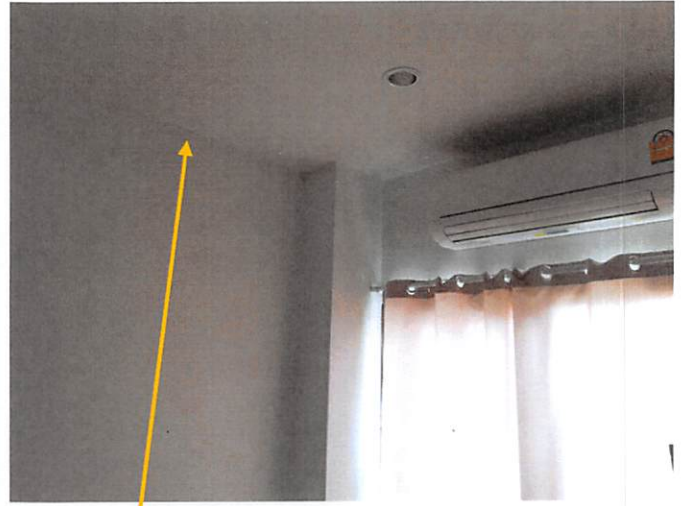
ห้อง 408

ภาพแผ่นฝ้ามุมหลังห้อง 408 ชำรุดเนื่องจากน้ำรั่วจากดาดฟ้า

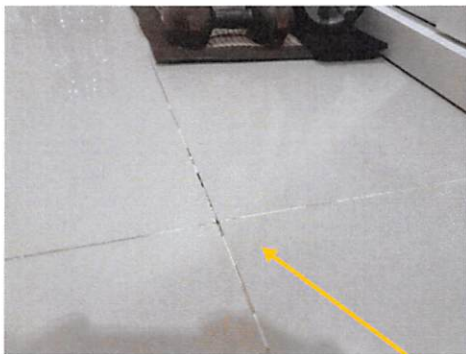
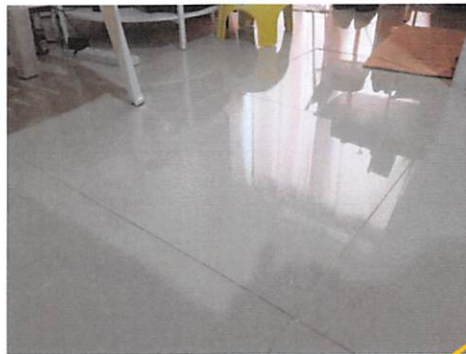
กระเบื้องพื้นห้องหลุดร่อนเกือบทุกแผ่น

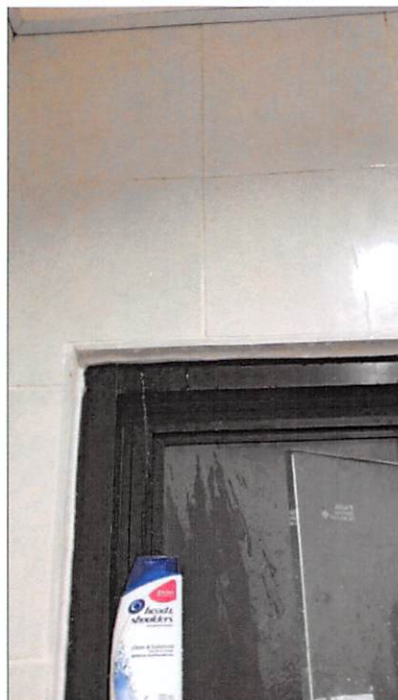
น้ำรั่วตามกำแพงห้องน้ำ มัธยม 401

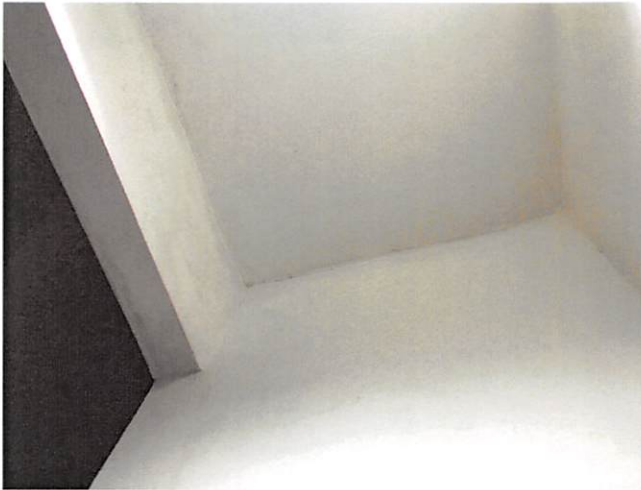
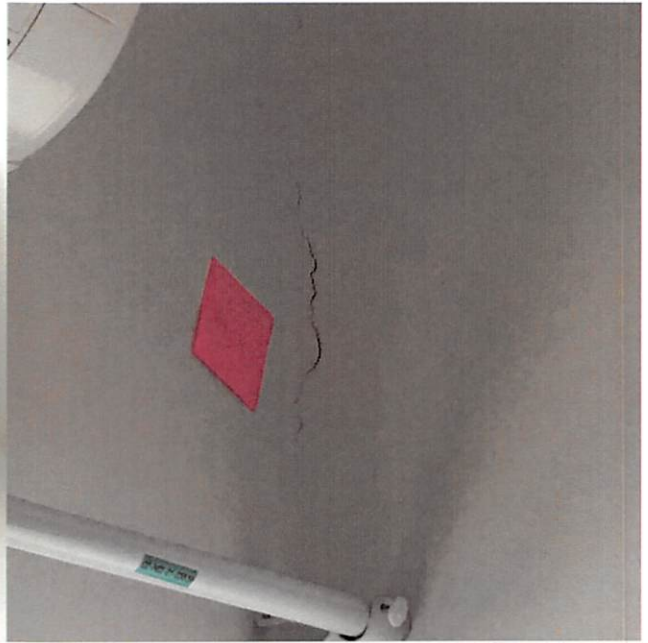
กำแพงแตกร่อน (ในห้องและนอกห้อง) ฟอง. 401

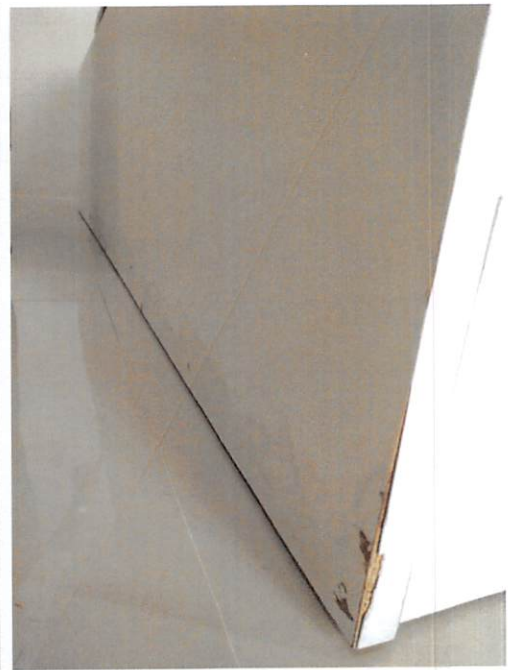
ความเสียหายที่ได้รับผลกระทบที่เกิดจากการเสื่อมสภาพของโครงสร้างอาคารภายในห้อง 415

1. ผนังห้องพักเกิดรอยแยกและรอยแตกทำให้มีน้ำฝนรั่วไหลเข้าภายในห้องพัก
2. เฟอร์นิเจอร์ได้รับความเสียหายจากน้ำฝน จนไม่สามารถใช้งานได้
3. พื้นกระเบื้องเกิดการหลุดร่อนจากการที่มีน้ำขังภายในห้องพัก

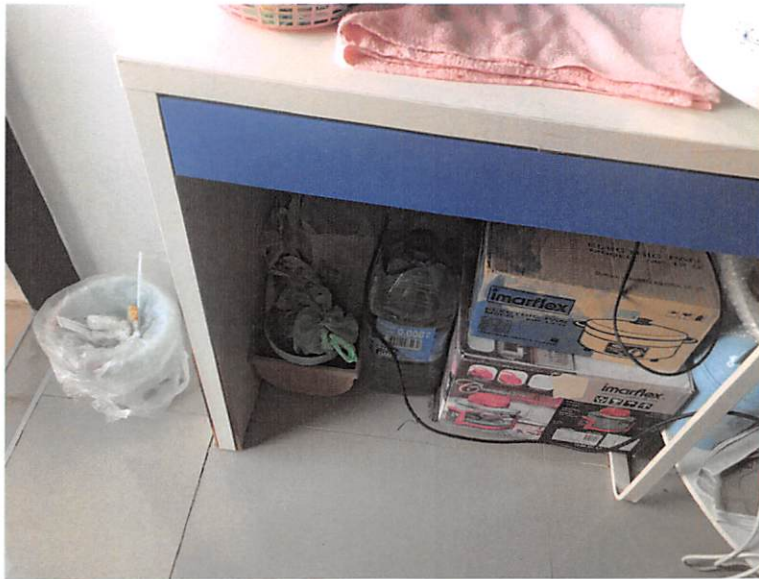
สภาพโต๊ะที่ชำรุด

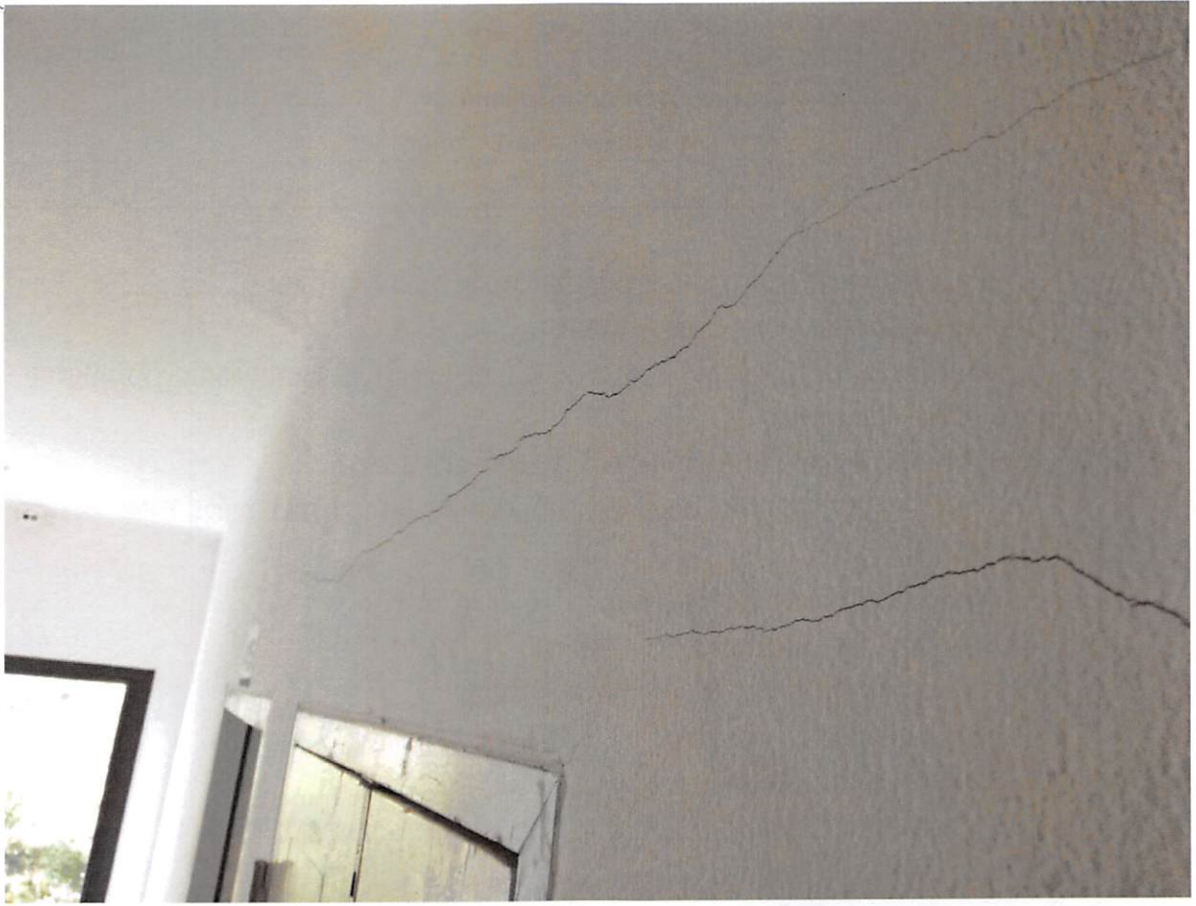
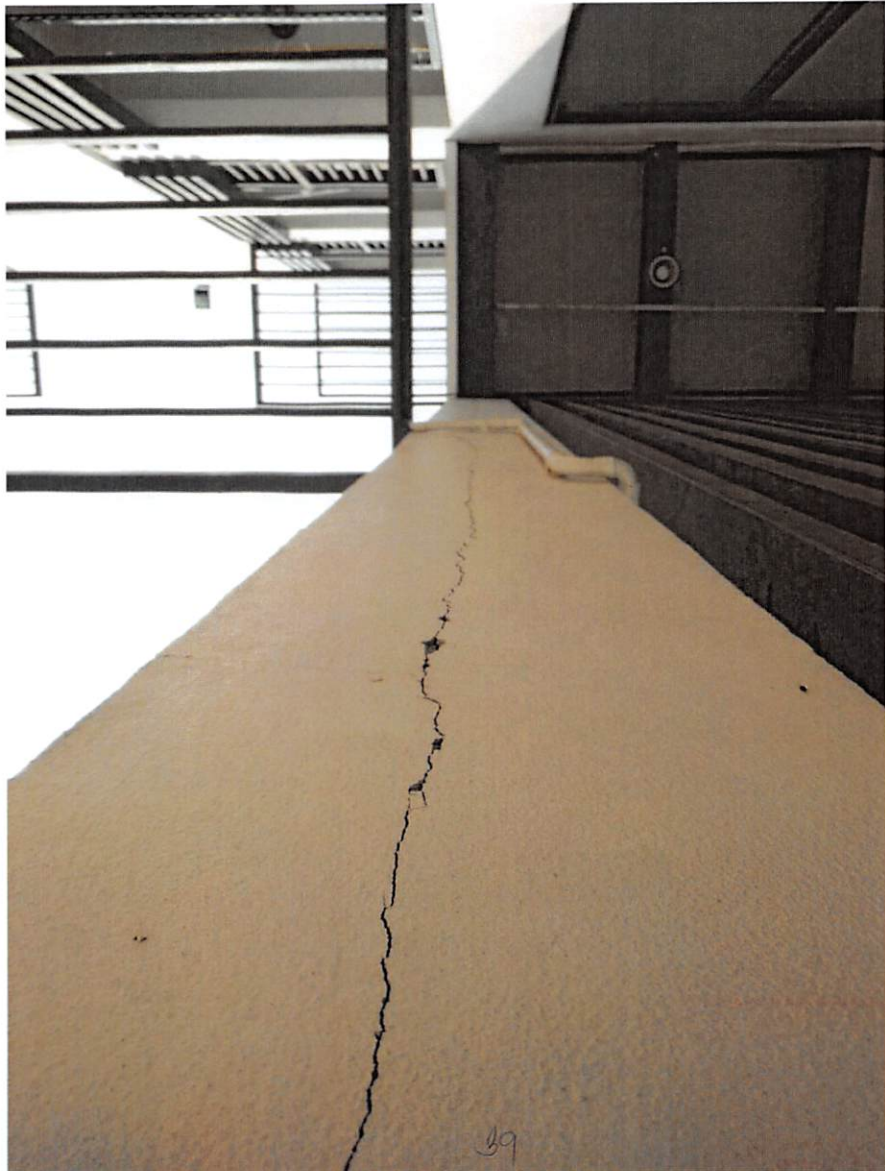
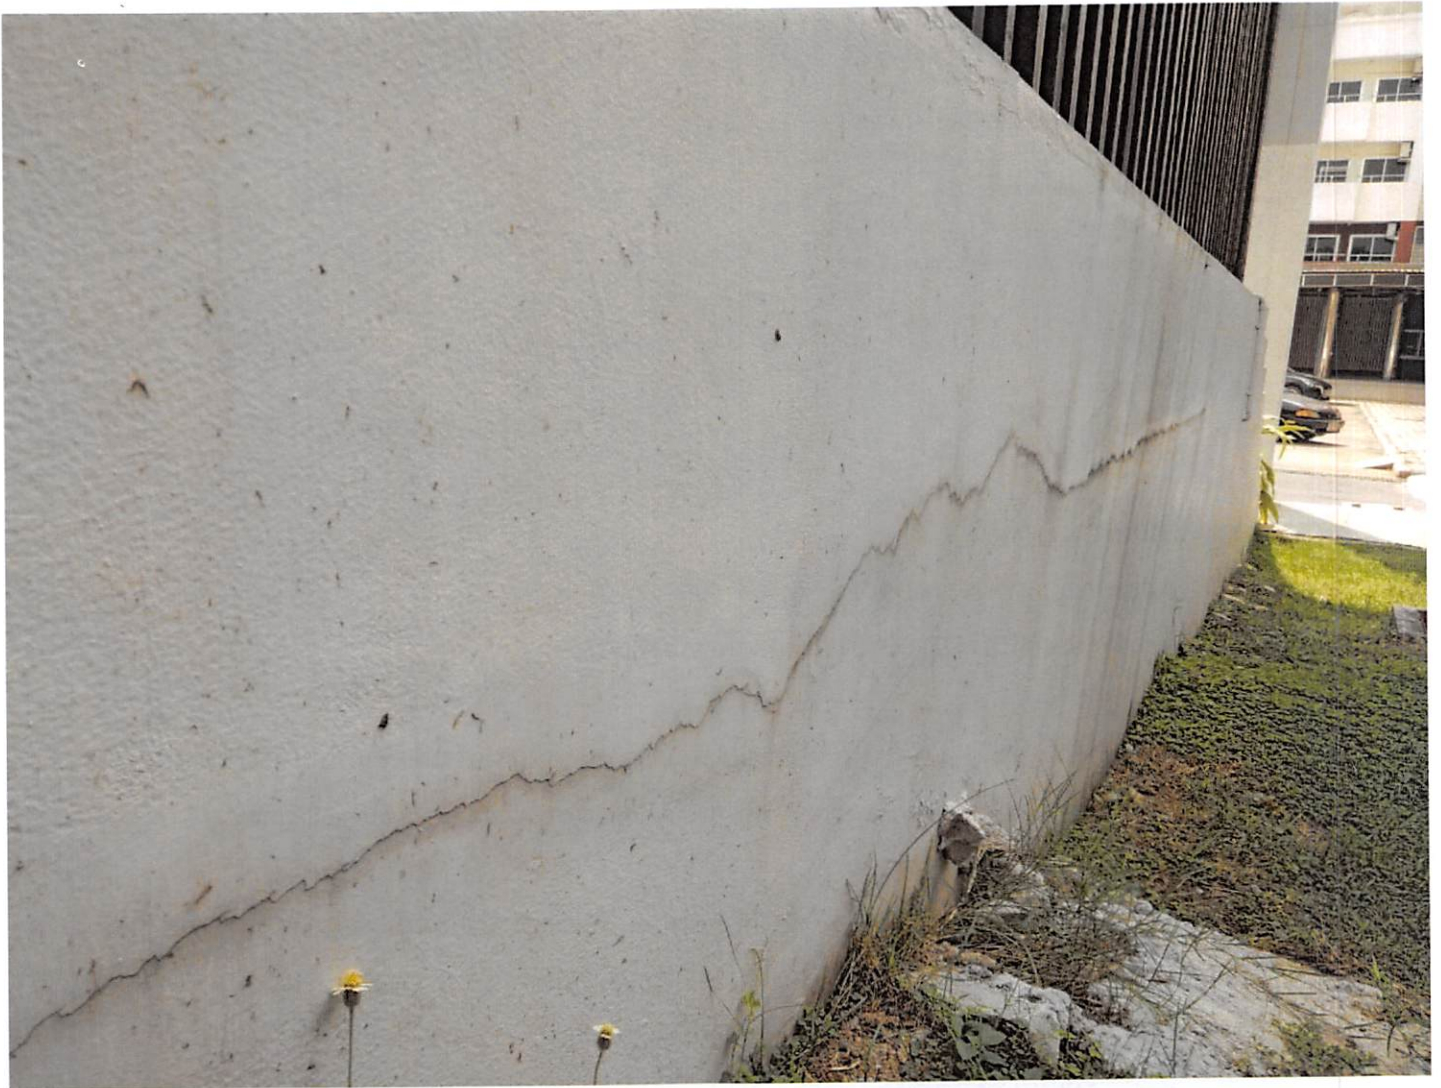
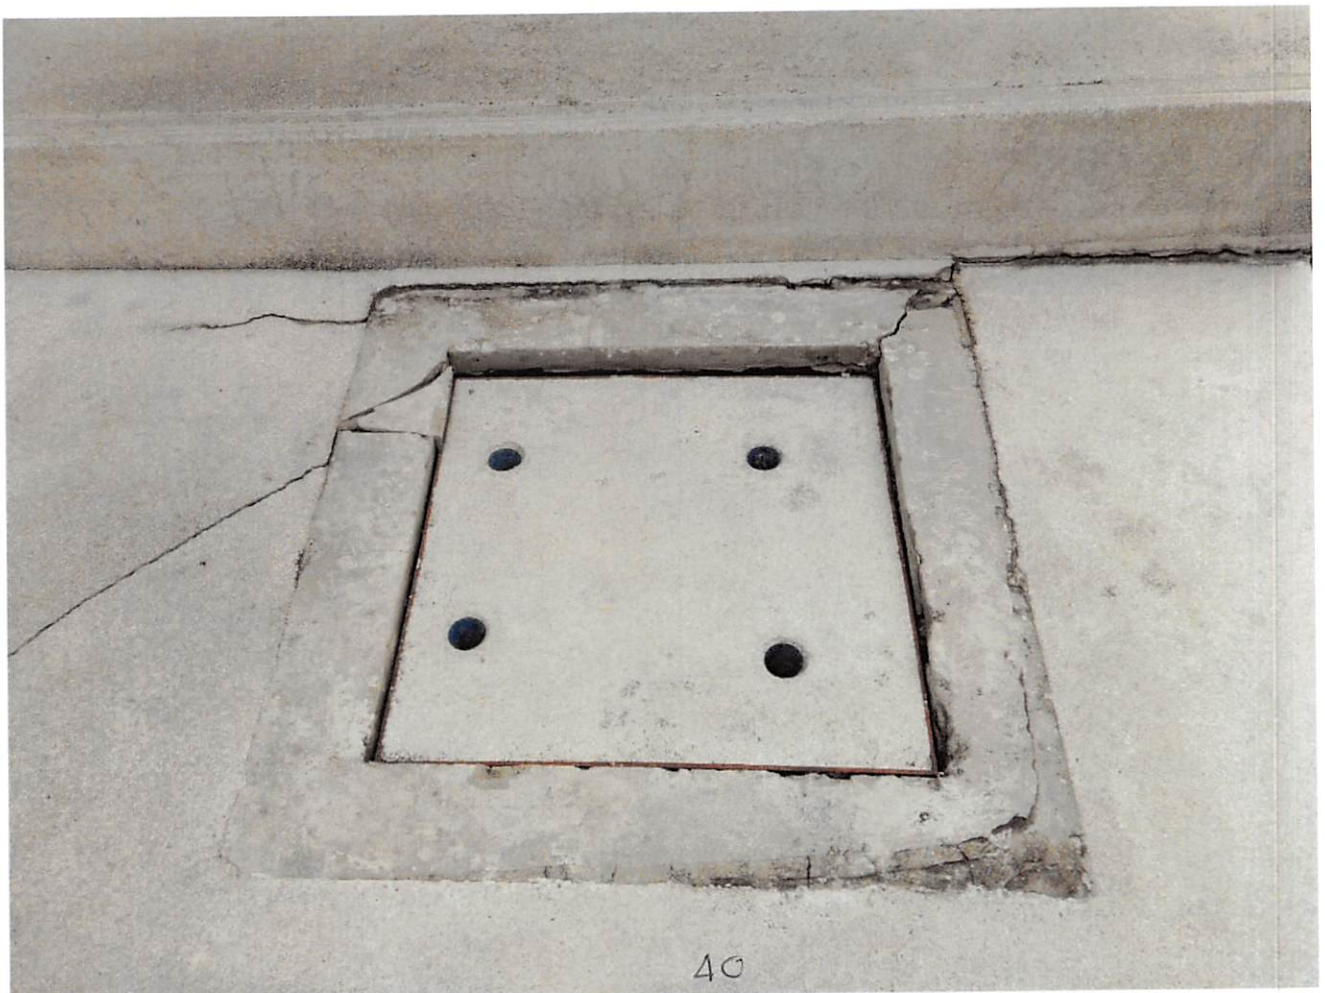
ความเสียหายที่ได้รับผลกระทบที่เกิดจากการเสื่อมสภาพของโครงสร้างอาคารภายใน – ภายนอก และพื้นที่ส่วนกลาง  
ซึ่งมาผลต่อความปลอดภัยของผู้พักอาศัย

1. ผนังห้องพักเกิดรอยแยกและรอยแตกร้าวทำให้มีน้ำฝนรั่วไหลเข้าภายในห้องพัก
2. เพอร์นิเจอร์ได้รับความเสียหายจากน้ำฝน จนไม่สามารถใช้งานได้
3. พื้นกระเบื้องเกิดการหลุดร่อนบริเวณระเบียงทางเดินภายในอาคาร
4. ระบบสุขาภิบาลภายในอาคารเกิดการเสื่อมสภาพเกิดน้ำรั่วไหลภายในอาคาร ทำให้ฝ้าเพดานชำรุด
5. ระบบ Esd Control ประตูทางเข้า – ออก ได้รับความเสียหายจากน้ำรั่วไหลจากระบบสุขาภิบาลภายในห้องพัก
6. น้ำรั่วซึมภายในอาคารทำให้เกิดความชื้นสะสมส่งผลให้เกิดเชื้อราภายในห้องพักซึ่งเป็นอันตรายต่อสุขภาพ
