**PREFEITURA MUNICIPAL DE INDAIATUBA**

**FUNDAÇÃO PRO-MEMÓRIA**

**O restauro das estruturas históricas do  
Casarão Pau Preto,  
Patrimônio Cultural de Indaiatuba  
(Agosto 2013-Fevereiro 2014)**

**14 de Fevereiro de 2014**

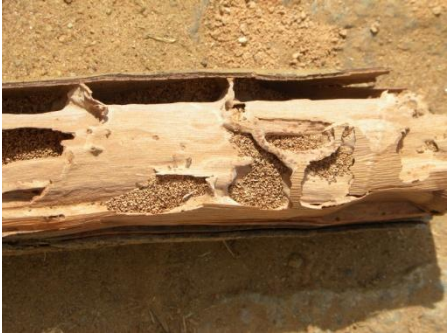
# PATOLOGIA

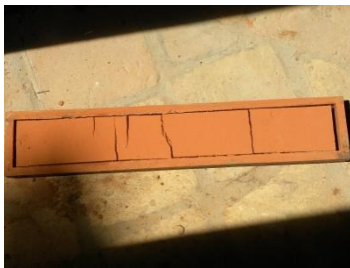
**RETRAÇÃO APÓS 7 DIAS = 2.4 mm  
(ensaio de caixa)**

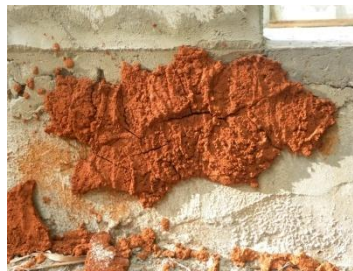
**(ensaio de aderência)**
