Heierstuveien 14, 0880 OSLO

Enderekkehus med stort potensiale! Flott hage, gode solforhold, garasje, kledning fra 2017. Moderniseringsbehov.

Befaringsdato: 08.10.2025

Rapportdato: 11.10.2025

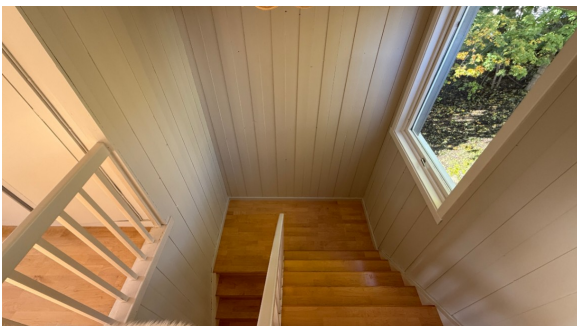
Bygningsdelen fungerer med dette avviket, selv om det ikke tilfredsstillers dagens krav i forskriften

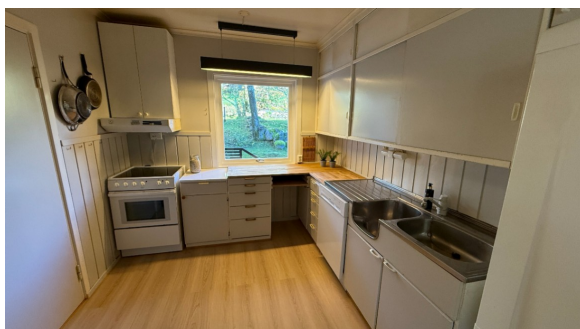
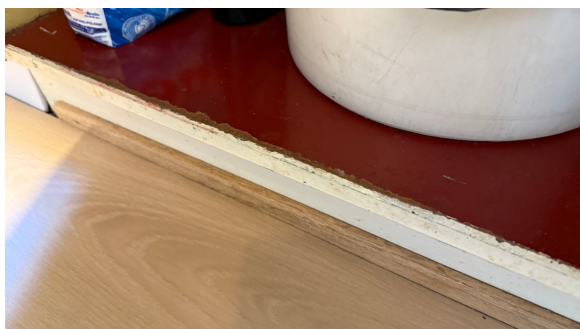
Kjøkken og innredning fungerer med dagens bruk.
Oppgradering vil være naturlig ved evt. oppussing.

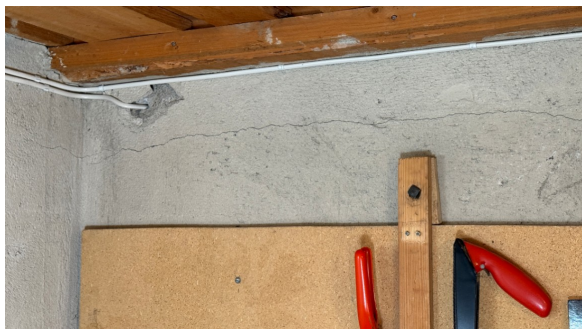
Sprekkene er relativt små og anses som normalt i eldre boliger som dette.

- Lokal utbedring må utføres.
