ASBESTINVENTARISATIERAPPORT

Woning en berging Gruttostraat 16 8161 VG EPE

Projectnummer : 1903494, Versie rapport: 1
Datum onderzoek : 2 april 2019
Uitgevoerd door (DIA) : B.B. Bentink
Certificaatnummer / Ascert-code : 04E-260418-140419

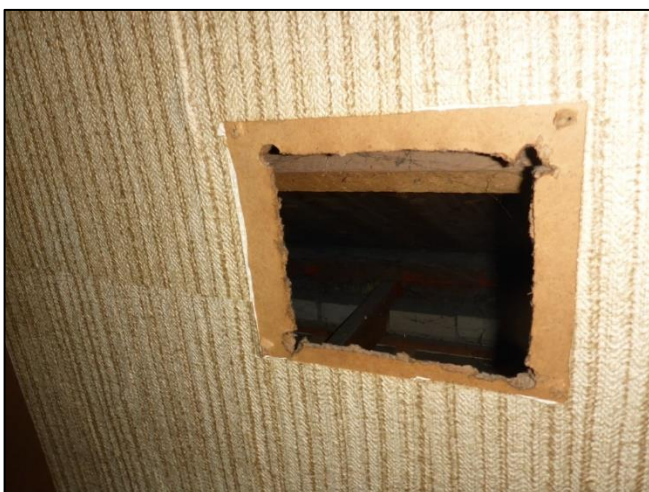
Foto 5: Zolder: Aftimmering

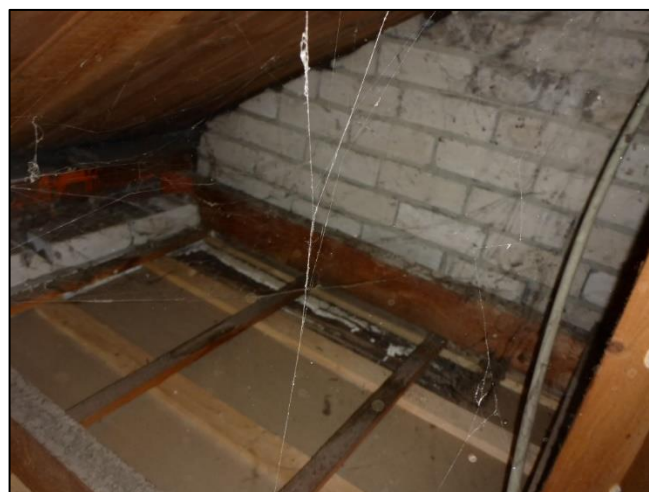
Foto 6: Zolder: Achter aftimmering

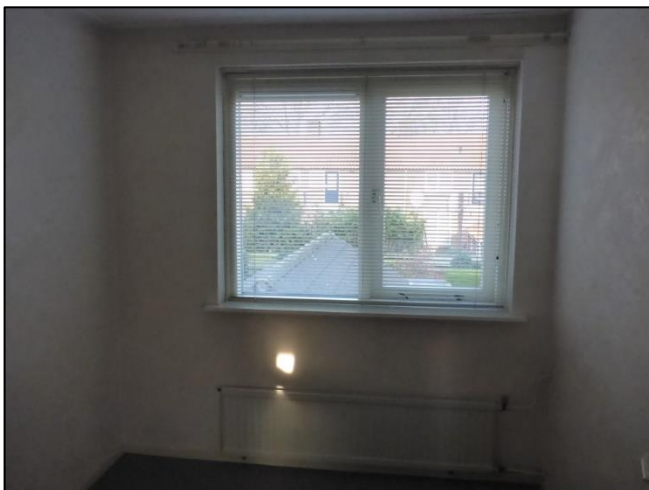
Foto 9: Slaapkamer

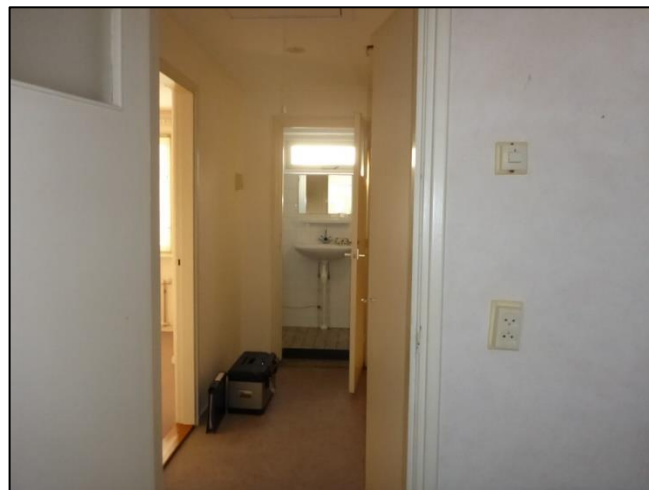
Foto 10: Overloop

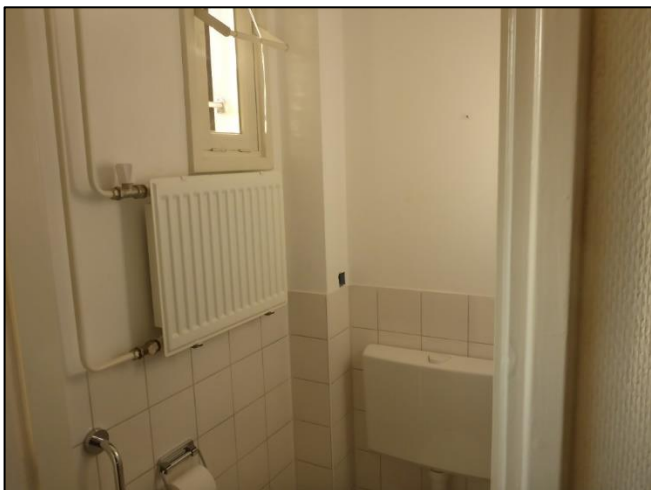
Foto 21: Toilet

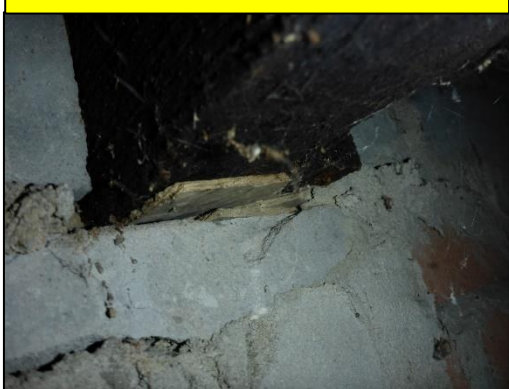
**Kruipruimte: Vulplaatjes (Bron 2)**
