PROIECT DE MONITORIZARE CONSTRUCȚII ZONĂ ADIACENTĂ OBIECTIV DE INVESTIȚII “CONSTRUIREA SEDIULUI CENTRULUI ȘCOLAR PENTRU EDUCAȚIE INCLUZIVĂ”

Beneficiar:
CONSILIUL JUDEȚEAN CLUJ

Elaborator,
S.C. GEODESIGN S.R.L.

Ianuarie 2021

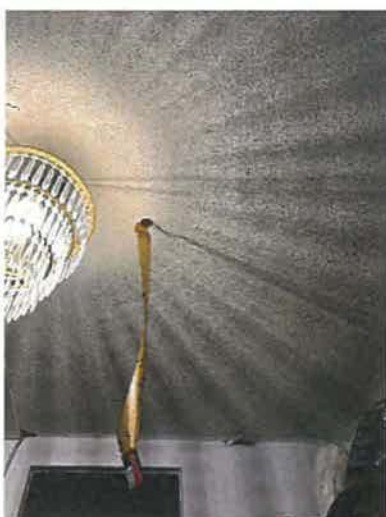
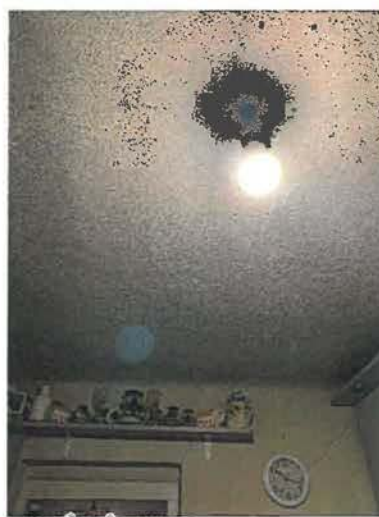
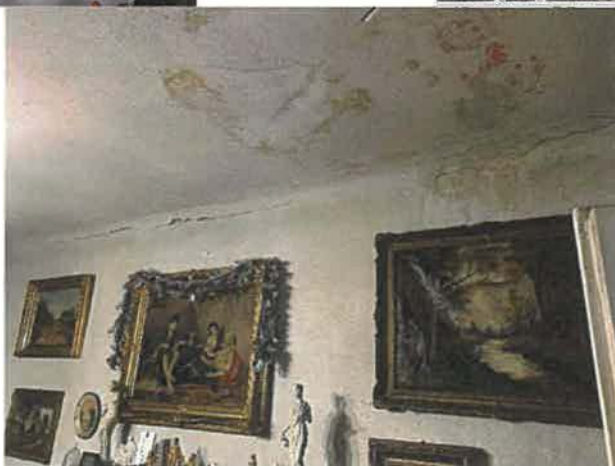
Fig. 4 Fisuri indentificate în construcția de pe str. Aviator Bădescu nr. 1B

La parter, pe zona înspre șantier au fost identificate fisuri multiple, ramificate, atât la nivelul planșeului, cât și la nivelul peretelui, cât și fisuri înclinate la nivelul elementelor structurale verticale.

Se vor instrumenta 3 fisuri din construcția din str. Aviator Bădescu nr. 1B cu martori numerotați C1, C2 (crackmetere) și L1 (monitorizare cu lupa).

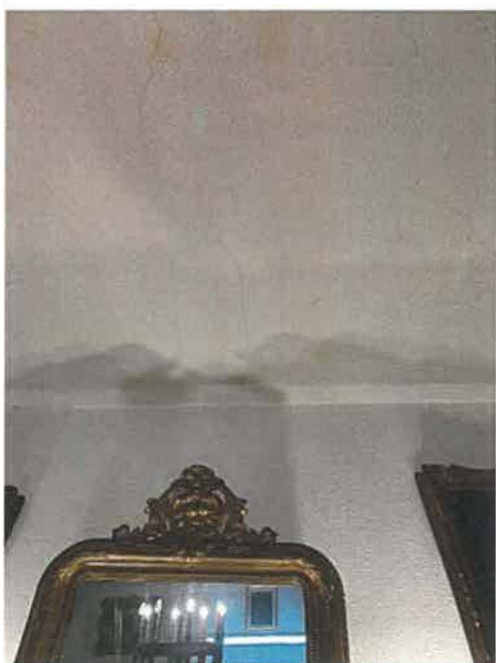
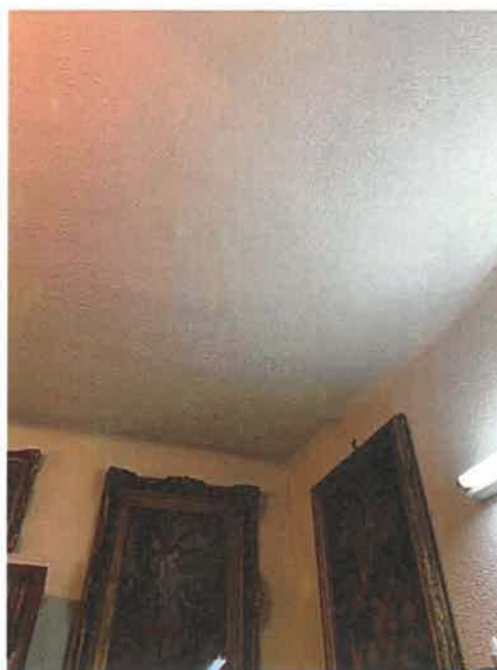
Fig. 6 Fisuri indentificate în construcția de pe str. Avram Iancu nr. 66 (parter)

În cadrul inspecției din data de 07.01.2021 s-au observat la nivelul parterului fisuri fisuri multiple, ramificate, atât la nivelul planșeului, cât și la nivelul peretelui, cât și fisuri înclinate la nivelul elementelor structurale verticale.

Se vor instrumenta 10 fisuri din construcția din str. Avram Iancu nr. 66 cu martori numerotați L2÷L10 (monitorizare cu lupa) și C3 (crackmeter).

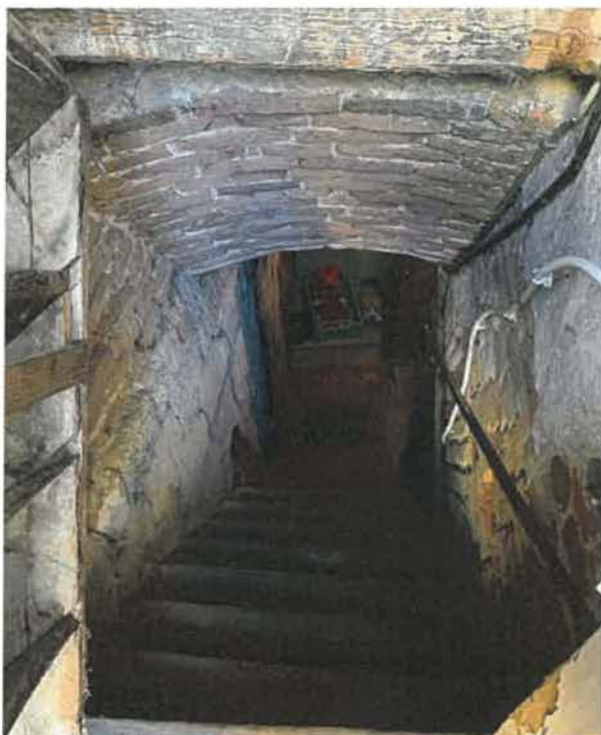
Foto 6 – Demisol

La nivelul subsolului structura de rezistență este formată din pereți de zidărie de piatră cu bolți din zidărie de cărămidă. La momentul execuției inspecției nu au fost observate fisuri sau degradări în subsol.

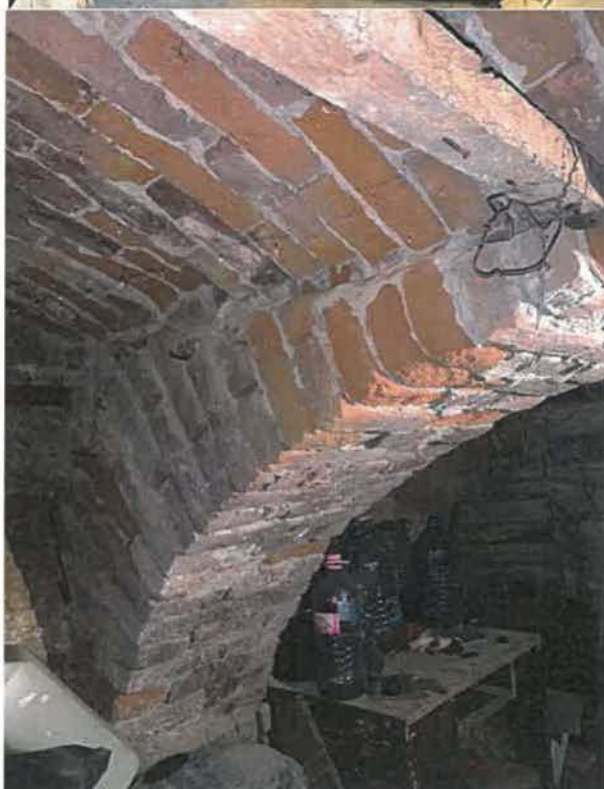
*Foto 7 – Bolta de caramida
– demisol*

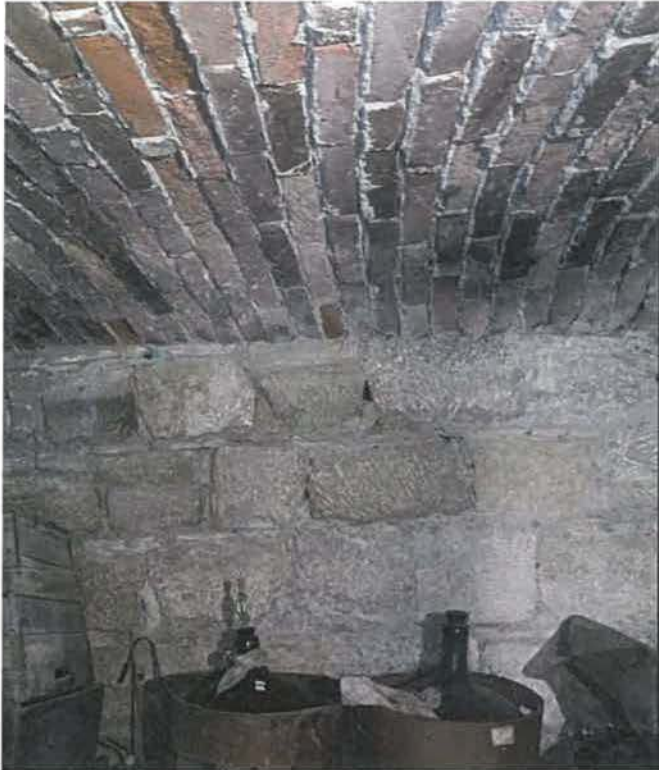
*Foto 8 – Perete de piatra –
demisol*

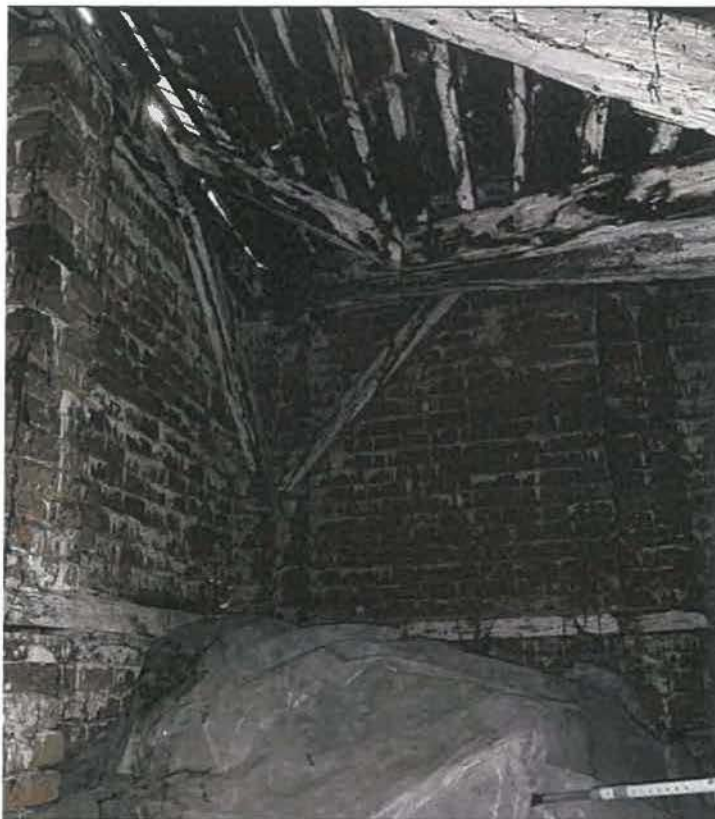
Foto 13 – Perete mansarda

Șarpanta construcției din str. Avram Iancu nr. 66 prezintă degradări complexe și de asemenea și perețele mansardei dinspre șantier (calcan) este puternic degradat. Zidăria este realizată cu grosimea de o lățimea de caramida.

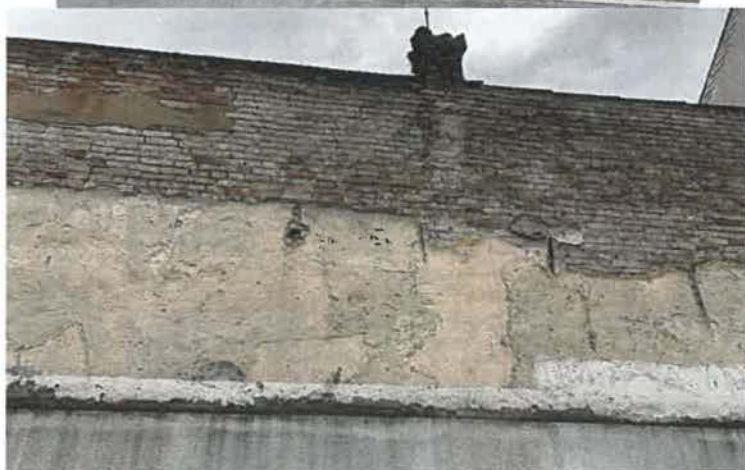
*Foto 22 – Calcan comun –
strada Avram Iancu nr. 66
(07.01.2021)*

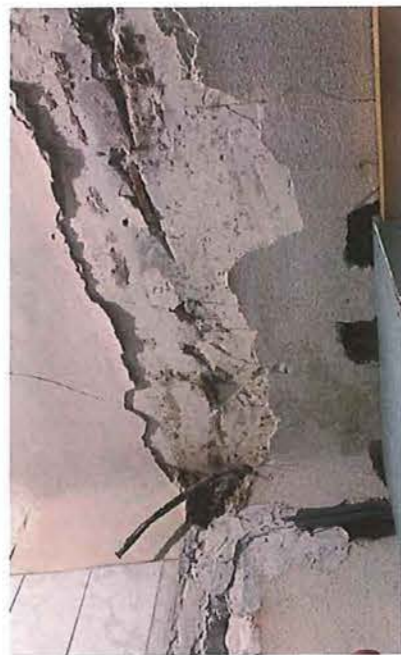
Foto 3 – Fisuri identificate in peretele si planseul bii (07.01.2021)

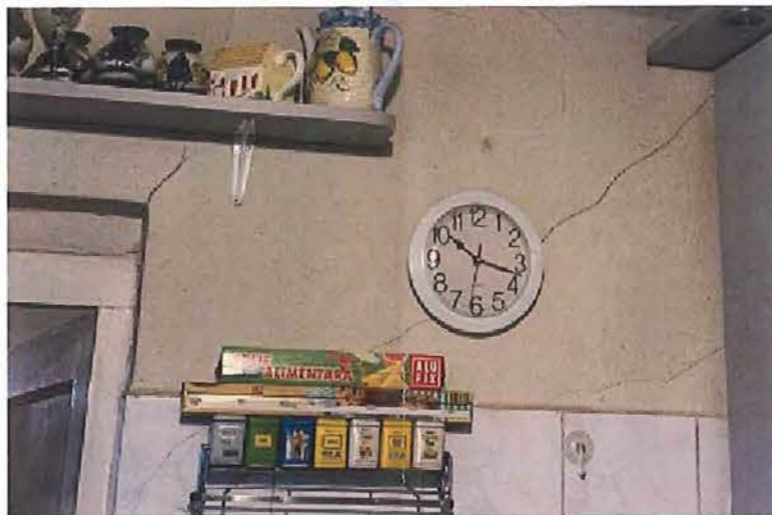
Foto 4 – Fisuri la 45° identificate in perete bucatarie (07.01.2021)

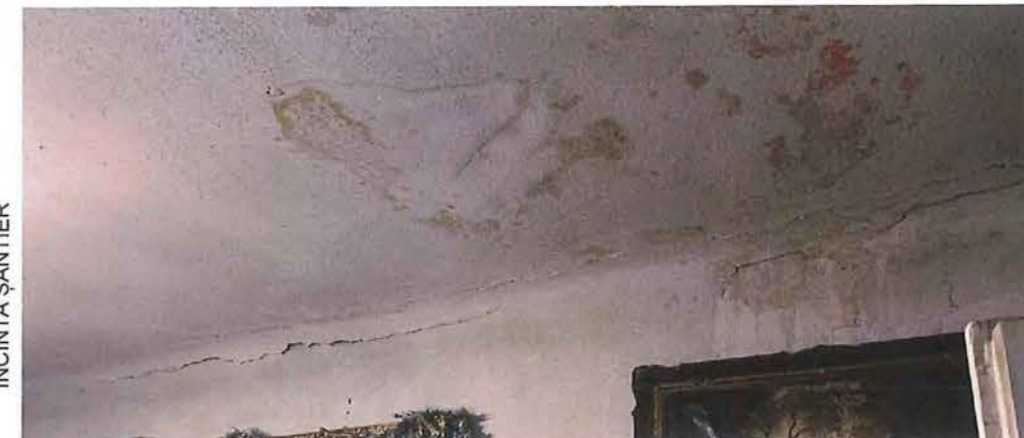
Foto 2 – Fisuri indetificate pe toata lungimea peretelui si intrados planseu (07.01.2021)

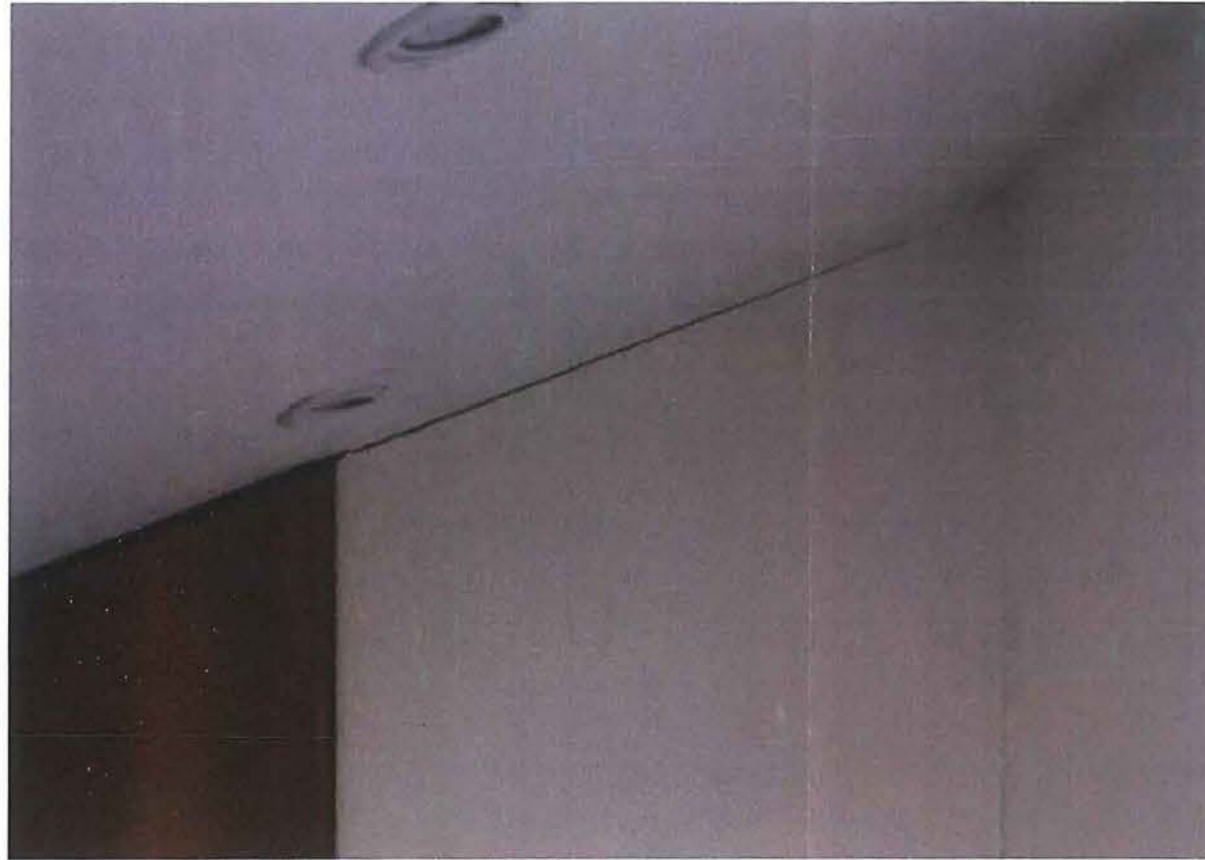
Foto 5 – Fisura identificata in perete – dormitor mansarda (07.01.2021)

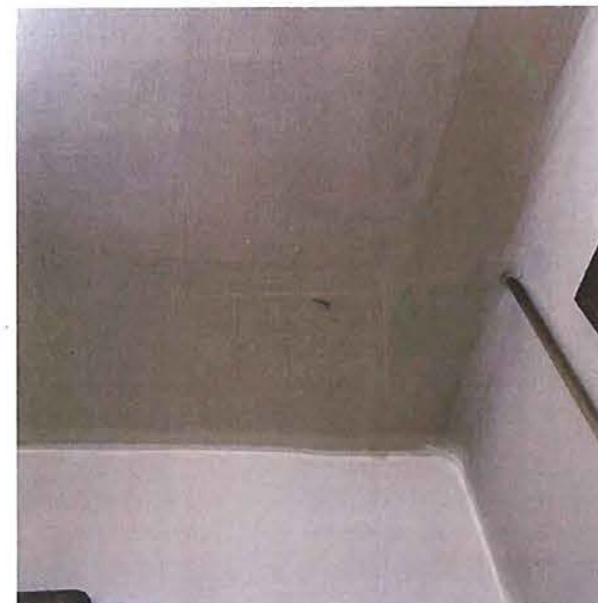
Foto 14 – Fisuri identificate in perete mansarda (07.01.2021)

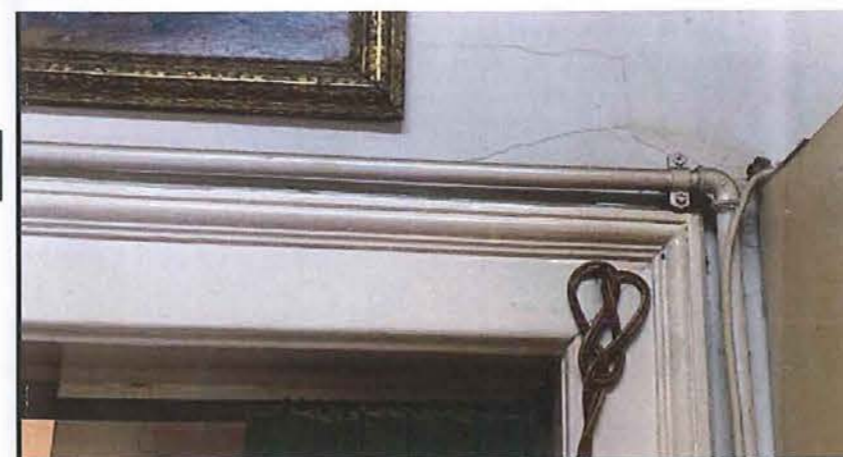
Foto 16 – Fisuri identificate in perete mansarda (07.01.2021)
