RAPPORT D'INSPECTION PRÉACHAT

Terrebonne, (Québec)

Dossier : Exemple

Maison de type split-level (paliers-multiples) avec façade avant en brique et piscine hors-terre à l'arrière, construite en 1988.

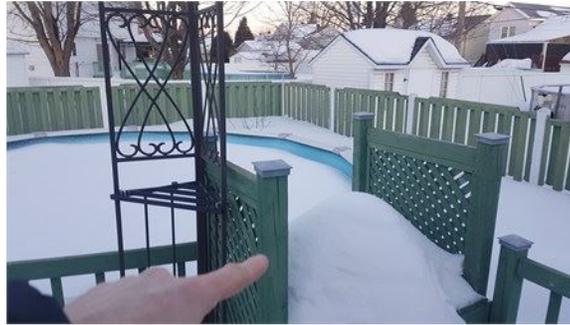
J'ai observé sur les lieux une piscine hors-terre non sécuritaire pour les occupants. Il n'y avait aucune

porte de clôture sécuritaire qui empêchait l'accès directement à cet endroit spécialement pour les enfants en bas âge. Je vous recommande de corriger sans délais cette situation en installant une porte de clôture sécuritaire avec un mécanisme automatique de fermeture pour éviter d'éventuels accidents ou décès regrettables.

Aucune clôture de protection, voir à refaire la sécurité des lieux

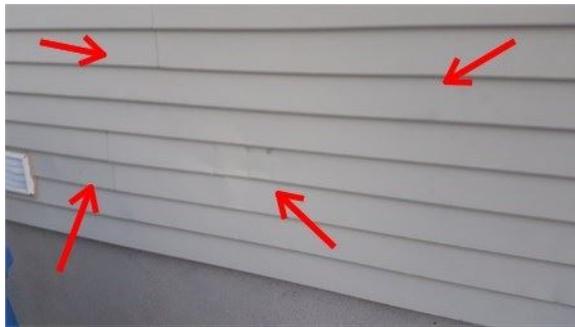
traces d'impacts

Nous avons constaté que le revêtement mural extérieur est endommagé ou manquant. La présence et l'intégrité du revêtement extérieur mural protège les murs contre la détérioration causée par l'eau, le vent, la pollution de l'air et le soleil. Réparer ou compléter le revêtement pour bien protéger les murs extérieurs contre une détérioration hâtive. Nous vous recommandons de refixer les parties de revêtement qui sont détachées.

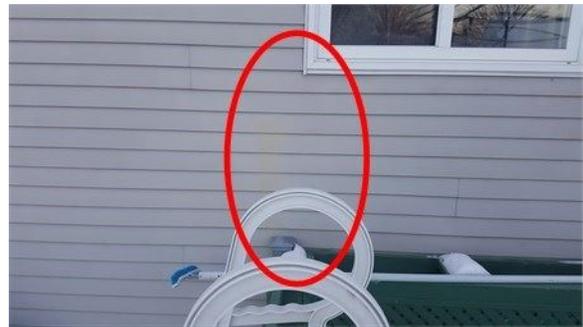
décoloration

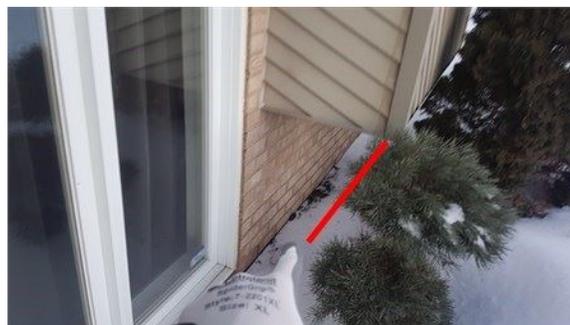
Nous avons noté que le niveau de la fondation n'est pas adéquat par rapport au niveau du terrain. Il est recommandé de maintenir un espace minimal de 6 à 8 pouces entre le bas du revêtement de brique et le sol. La proximité du sol risque de permettre l'infiltration d'eau entre la base de la brique et le haut des fondations ce qui maintiendra les composantes du mur (derrière la brique) en contact avec l'humidité et accélèrera la décomposition de ces dernières. Nous recommandons d'abaisser le niveau du sol près de la fondation en créant un aménagement paysager adéquat (ex. : bande d'assèchement ; installée une pièce de 6 x 6 en bois traité à environ 16 pouces et aménager un matériel granulaire drainant entre cette pièce et le mur de fondation).

dégager les briques (espace 6" sous les briques)

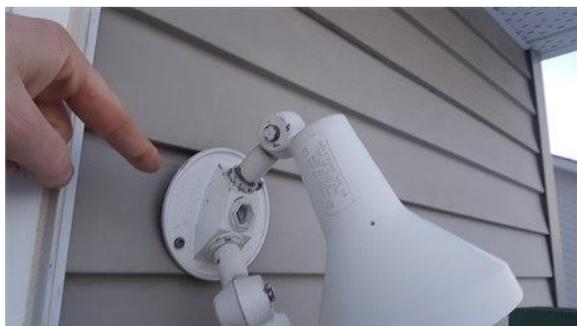
Ré-installer adéquatement l'appareil et rendre étanche

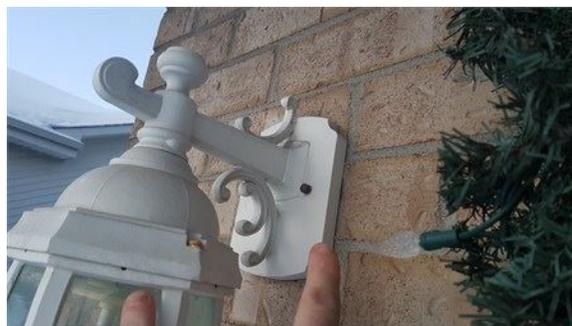
Ré-installer adéquatement l'appareil et rendre étanche

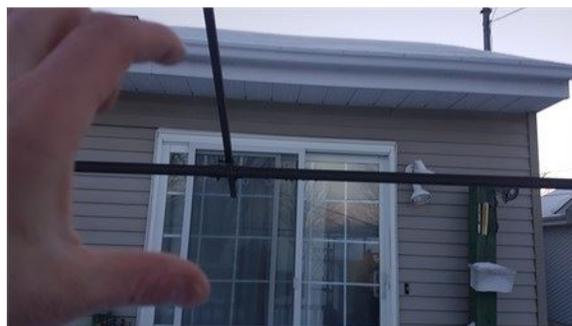
Nous avons observé que la moulure située à la base du revêtement (au-dessus des fenêtres) était inadéquate (moulure en "J"). Dans les conditions actuelles, l'eau est redirigée de chaque côté de l'ouverture et s'infiltre dans le mur, ce qui pourrait occasionner des dommages importants (notons que des dommages non visibles peuvent actuellement être présents à cet endroit). Nous vous recommandons de la remplacer ou de la modifier de manière à créer un rejeteau forçant l'eau à s'éloigner du mur en s'écoulant.

moulure inversée à modifier

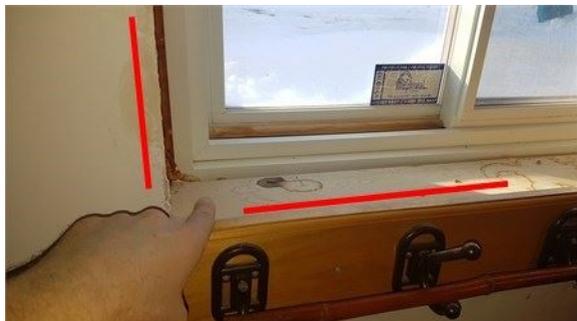
Fenêtre sous-sol, isolation à revoir

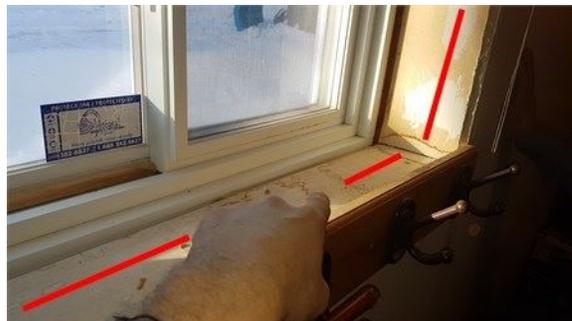
Isolation à refaire

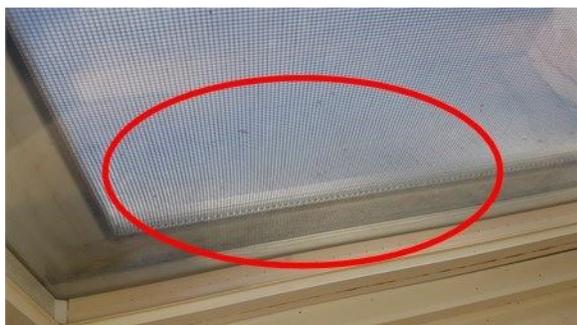
Lors de notre visite, nous avons remarqué que certains thermos n'étaient plus scellés (éventés). Cette situation amène un problème d'ordre esthétique mais ne diminue pas réellement le rendement thermique de la fenêtre. La cause la plus fréquente d'un descellement précoce est la formation de glace à la base du verre. Suivre les autres recommandations contenues au présent rapport sur l'humidité afin de réduire le phénomène.

Fenêtre avec thermos décéler

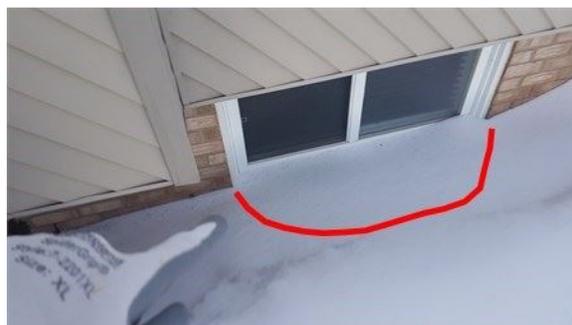
dégager la neige et ajouter une margelle

Lorsque le dégagement du seuil d'une fenêtre n'est pas adéquat par rapport au niveau du terrain, la proximité du sol risque de maintenir les composantes de la base de la fenêtre en contact avec l'humidité du sol et d'accélérer la décomposition de cette dernière. Il est alors recommandé de maintenir un dégagement d'au moins de 6 à 8 pouces entre le bas du seuil de la fenêtre et le niveau du sol. L'installation d'un puit de fenêtre (margelle) est essentielle pour toute fenêtre localisée sous le niveau moyen du sol.

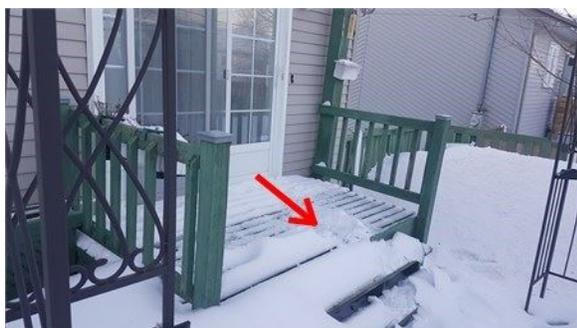
Attention lors de la réparation du balcon à remettre à niveau le balcon et dégager l'espace sous la porte patio

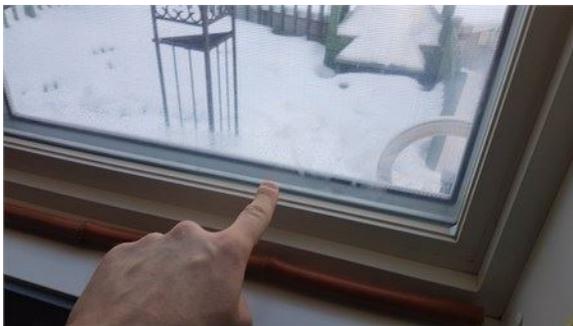
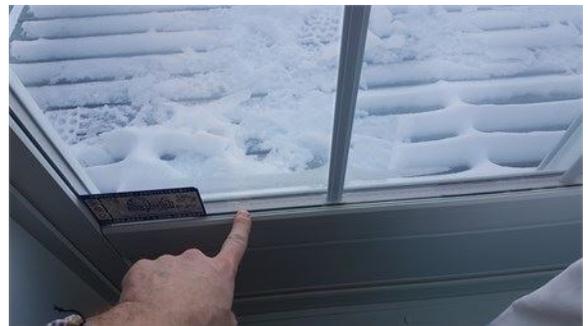
Thermos à désembuer

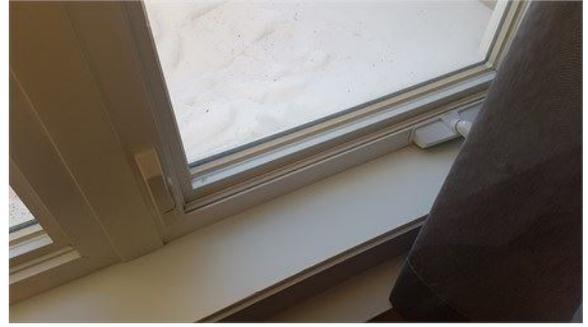
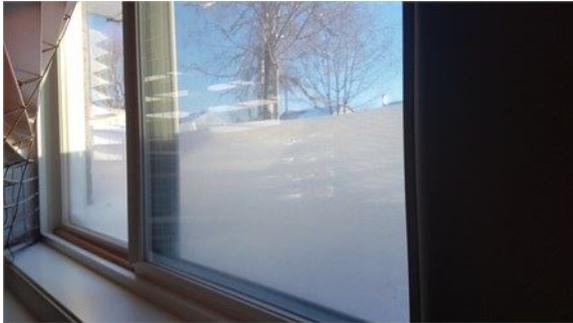
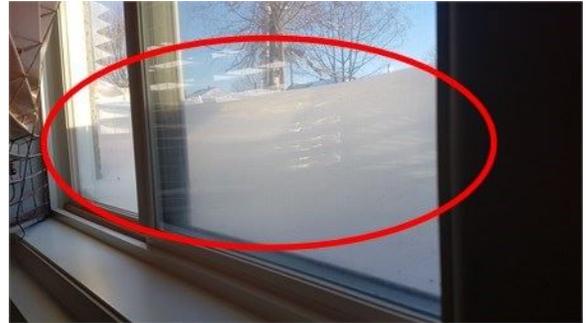
Condensation

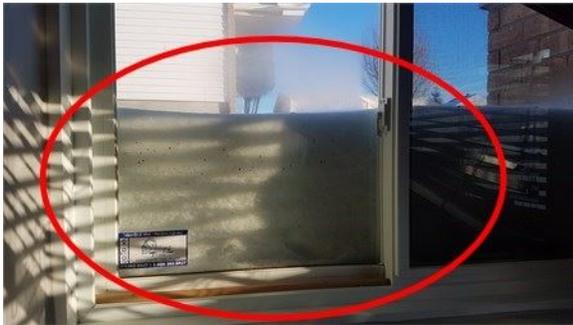
Enlever la neige

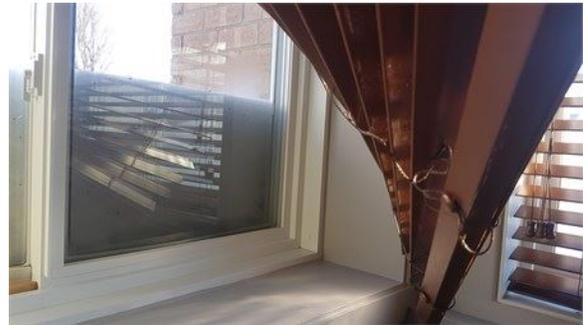
Enlever la neige

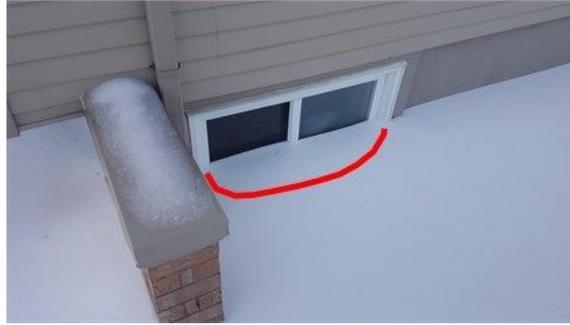
Ajouter des margelles

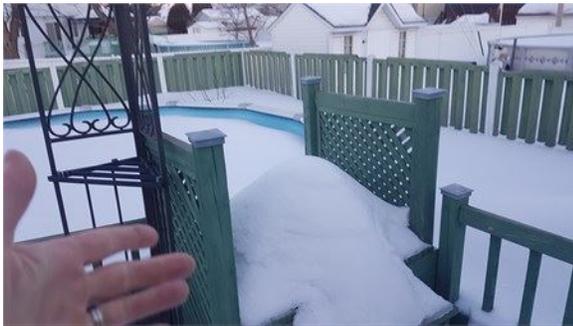
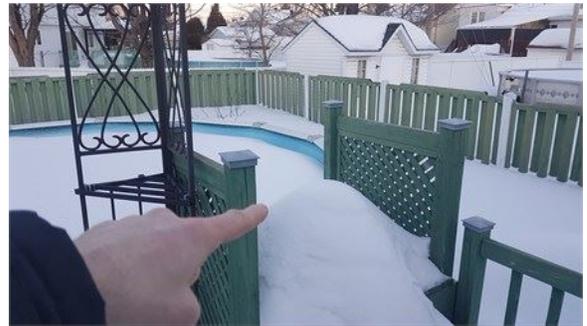
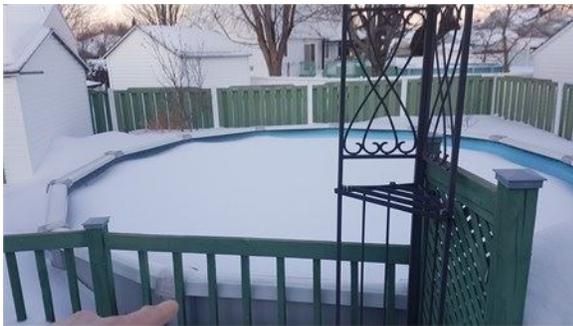
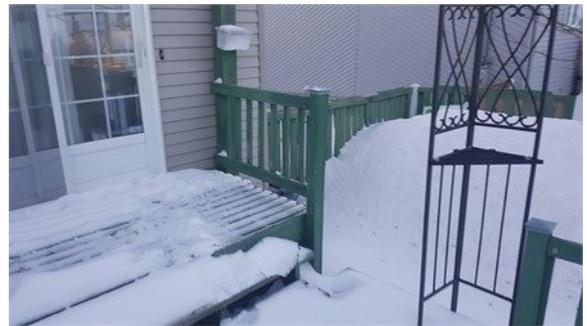
Nous avons constaté la présence d'une balustrade branlante ou détériorée. Cette situation représente un risque d'accident. Solidifier ou remplacer rapidement les balustrades endommagées.

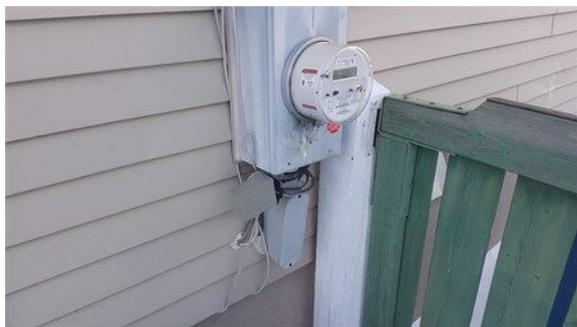
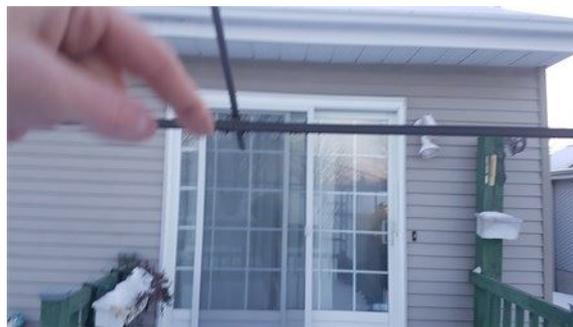
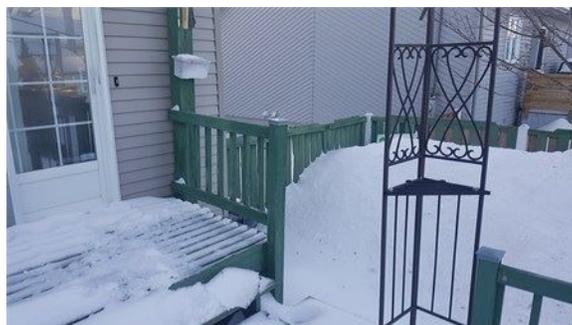
Nous avons remarqué un espacement trop large (100 mm et plus) des balustres. Cela présente un risque d'accident pour les enfants. Empêcher temporairement l'accès aux jeunes enfants à la zone de risque. Modifier ou remplacer les balustres au besoin.

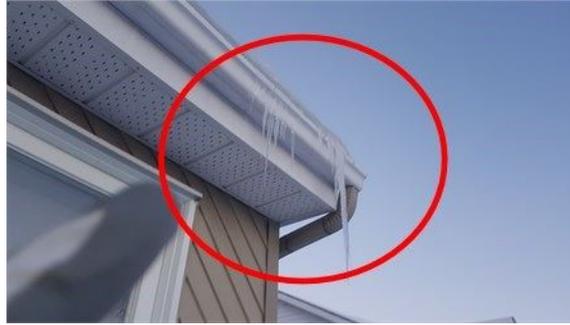
Nous avons noté la présence de glaçons sous les avant-toits. La présence de ces glaçons trahit une déficience de l'étanchéité de la toiture près des avant-toits. L'eau pourrait entraîner des dommages importants aux composantes en bois de la toiture. Consulter un couvreur compétent afin d'identifier la source des infiltrations. Vérifier également la qualité de la ventilation de toiture (voir section isolation et ventilation).

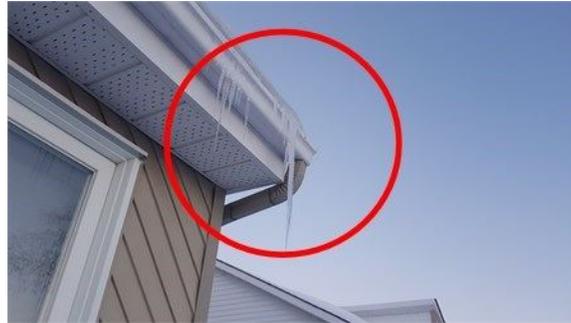
Nous avons noté la présence de digue de glace ou la formation anormale de glace sur les bords de la toiture. Cette situation indique généralement une ventilation inadéquate de la toiture et peut entraîner des infiltrations d'eau. Suivre les autres recommandations figurant au rapport concernant la toiture et la ventilation de toiture (section Isolation et ventilation).

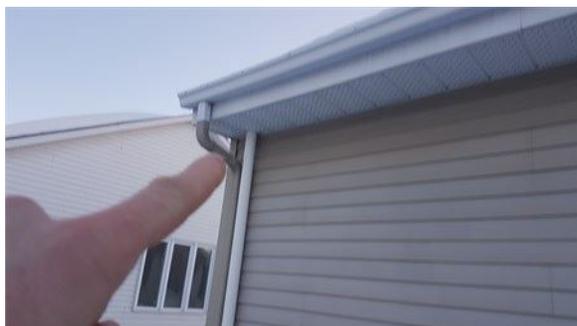
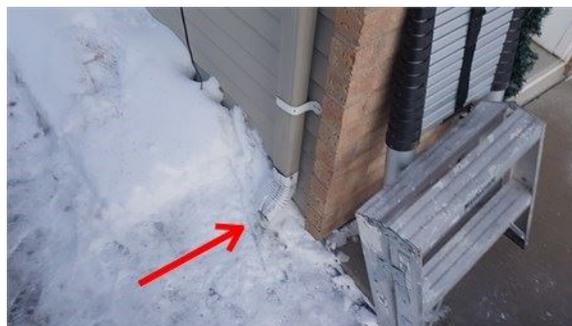
À prolonger

Afin de ne pas solliciter inutilement le drainage des fondations, de ne pas favoriser des infiltrations d'eau et des excès d'humidité au sous-sol, il est recommandé d'installer des déversoirs à la base des descentes afin d'éloigner l'eau de la maison, et ce, en ajoutant des rallonges ou des dalles de déflexion. Laisser environ 7 à 8 pouces de dégagement pour éviter des bris causés par le gel en hiver. Les gouttières devraient être inspectées régulièrement pour prévenir les fuites (utiliser un boyau d'arrosage) et nettoyées au moins une fois par année, de préférence à l'automne. Si de nombreux arbres ceinturent la propriété, il peut être nécessaire de les nettoyer plus fréquemment.

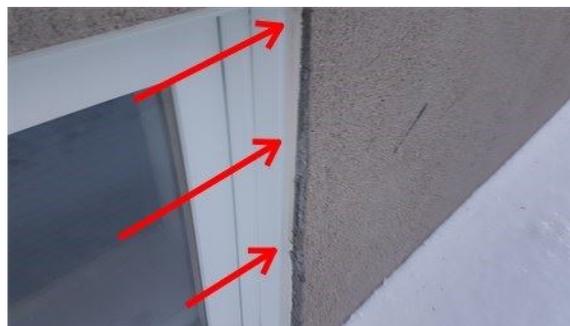
crépis à réparer

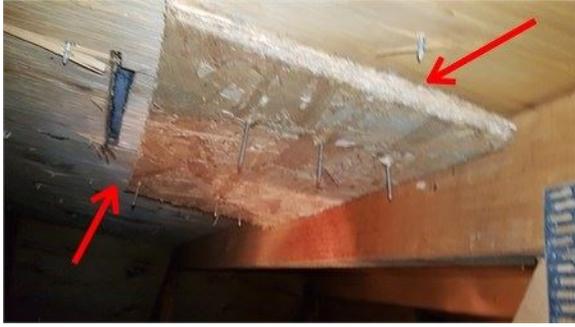
Réparation récente

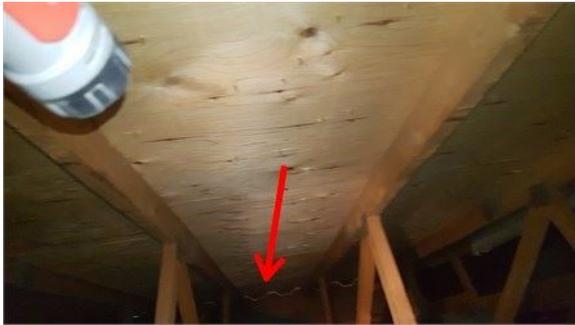
espace d'air manquant

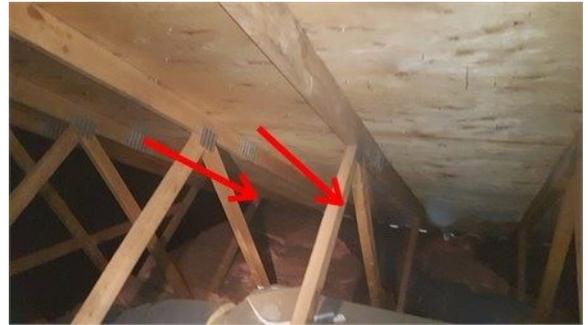
espace d'air manquant

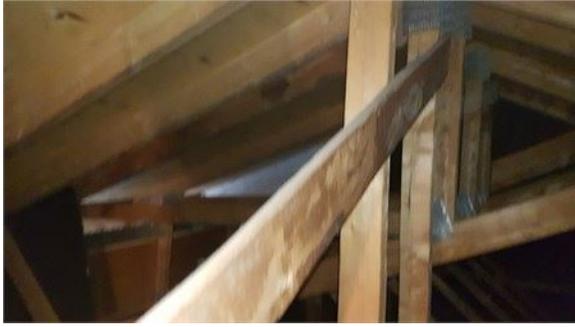
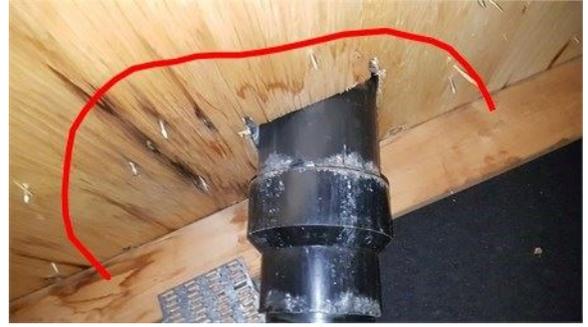
à surveiller .

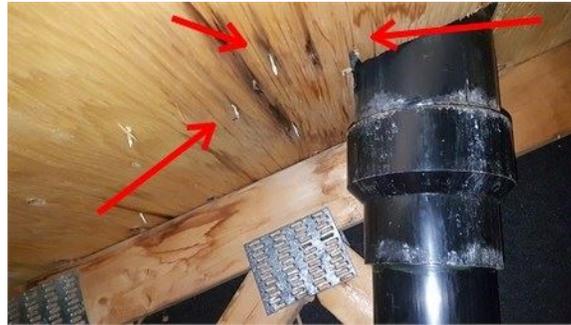
À surveiller

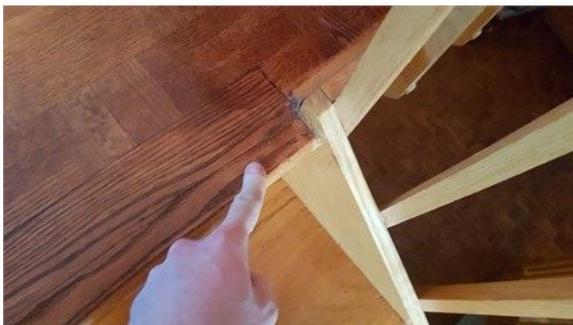
Nez de marche fissuré

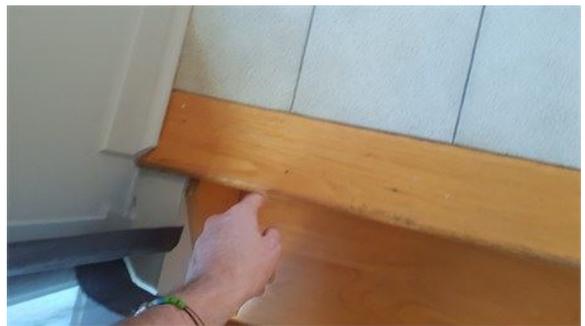
Nez de marche fissuré

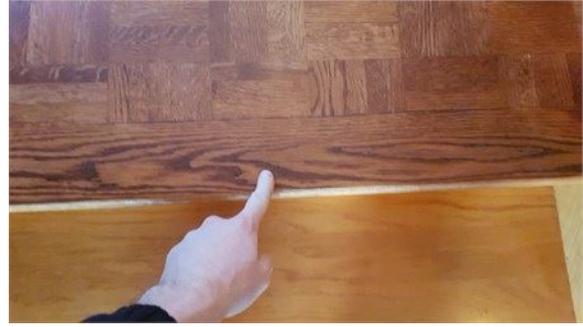
Usure

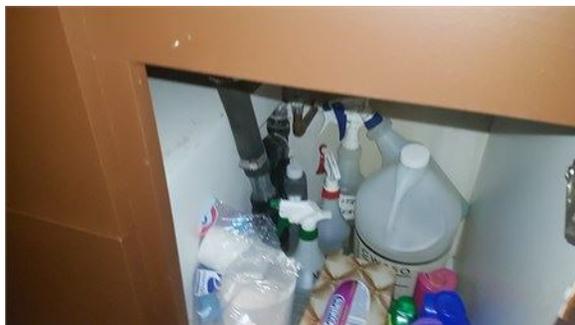
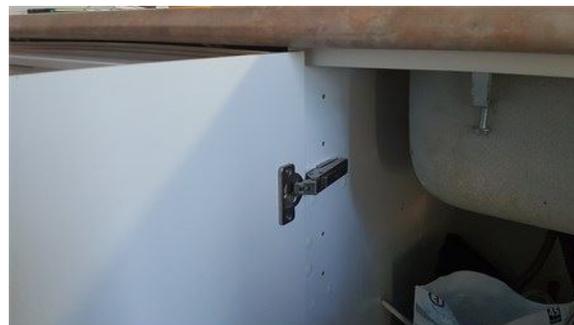
Ajustement requis

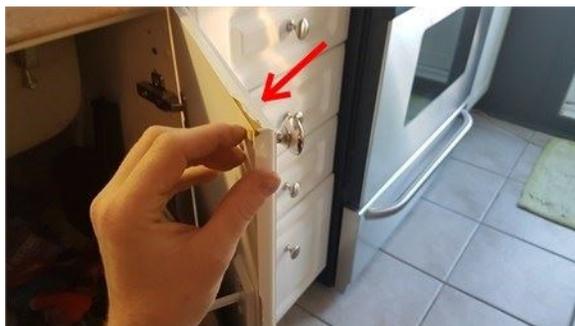
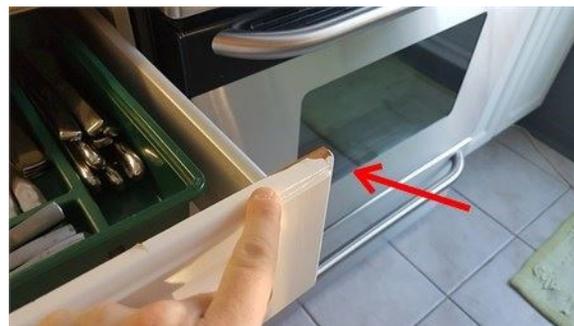
Ajustements requis

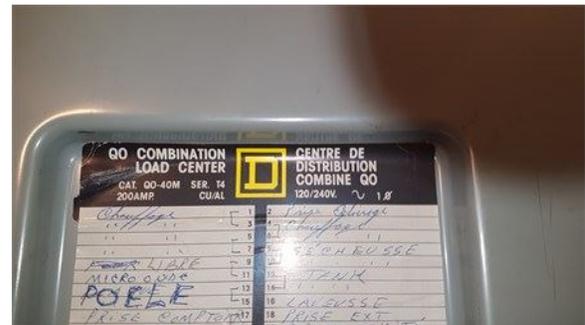
Panneau de type Square D - identification à refaire

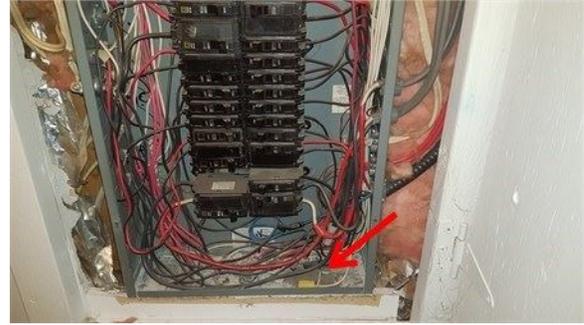
saleté et marette sur connection

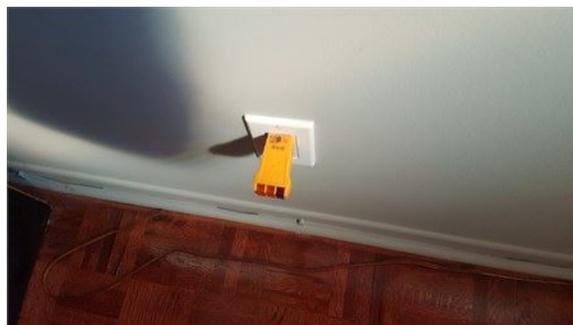
avec interrupteur

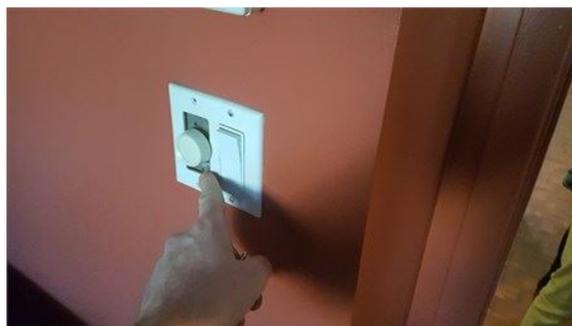
à remplacer non sécuritaire

Afin d'éviter les risques d'électrocution, nous vous recommandons de remplacer la prise standard située à l'extérieur par une prise de type détecteur de fuite (DDFT).

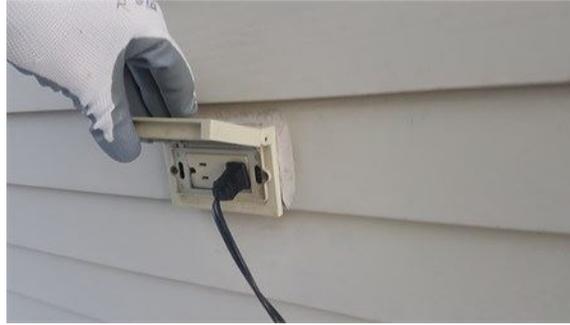
À remplacer

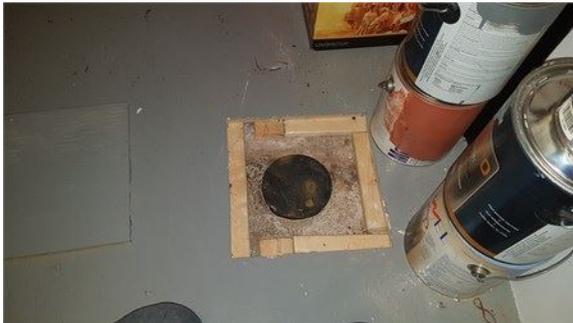
Il a été impossible d'ouvrir le clapet anti-retour présent au sous-sol. Je vous recommande de prendre les mesures pour faire débloquer l'accès du clapet.

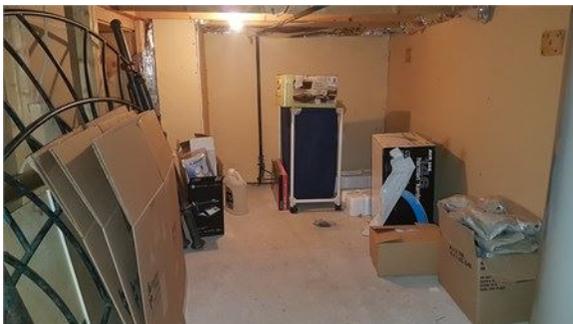
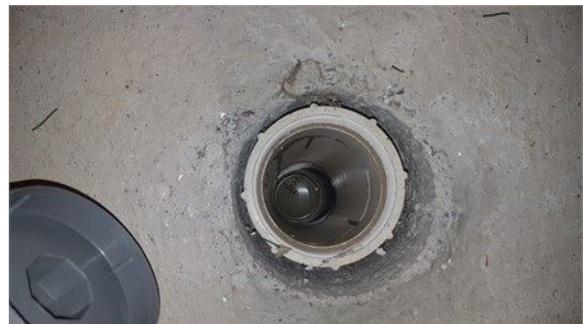
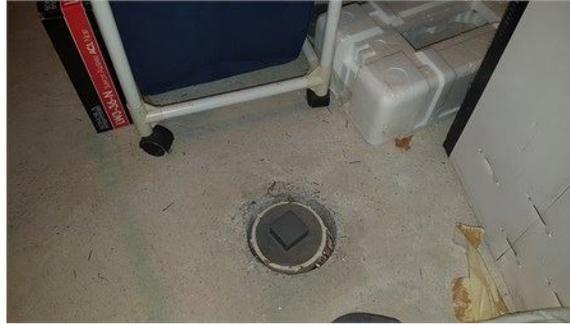
Nous avons localisé le regard de nettoyage principal du système de drainage au sous-sol et il a été facile à ouvrir, le conduit était propre et sans odeur. Notez que le regard de nettoyage du système de drainage doit être en tout temps accessible pour son utilisation. Vérifier son état de fonctionnement.

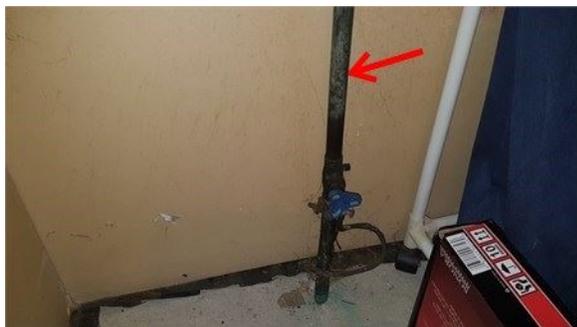
Tuyau oxydé, faire vérifier le tout par un plombier

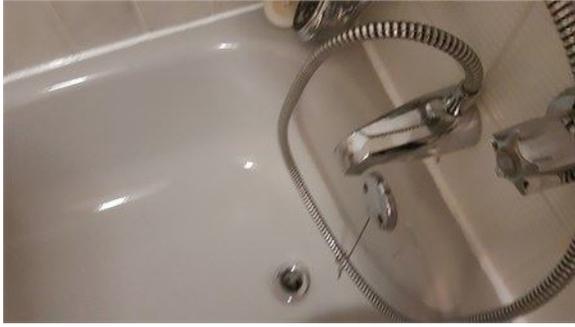
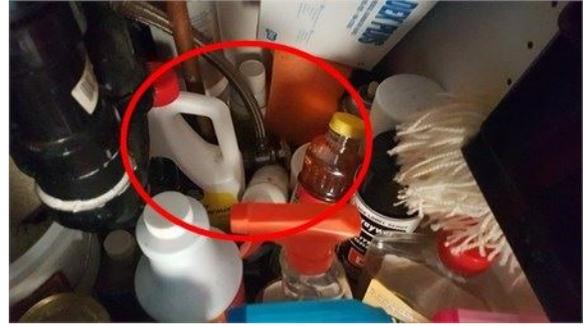
Les valves doivent être accessible

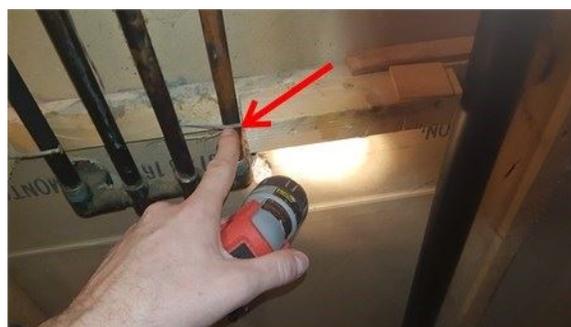
Nous avons noté une déficience des fixations et des supports des conduites d'eau. Installer des supports appropriés afin d'éviter des dommages (corrosion) et des fuites d'eau.

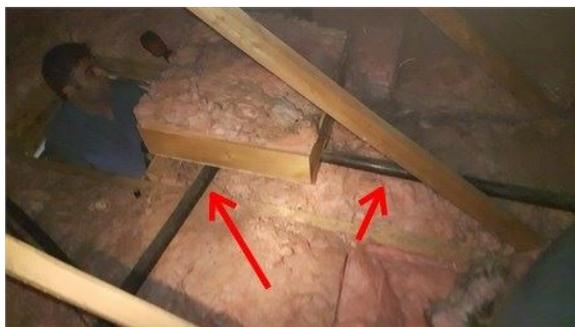
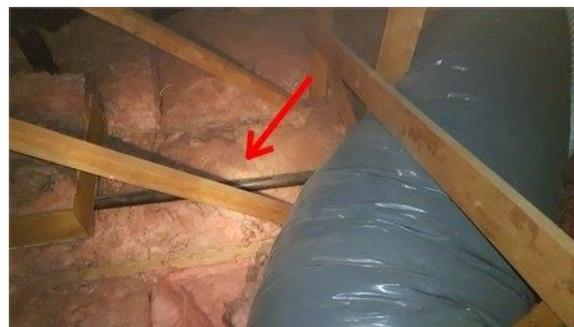
Nous avons constaté que la tuyauterie d'événement dans l'entretoit n'était pas isolée, si vous remarquez une différence lors du drainage en saison hivernale nous vous recommandons d'isoler la tuyauterie.

Événement non-isolé, à surveiller

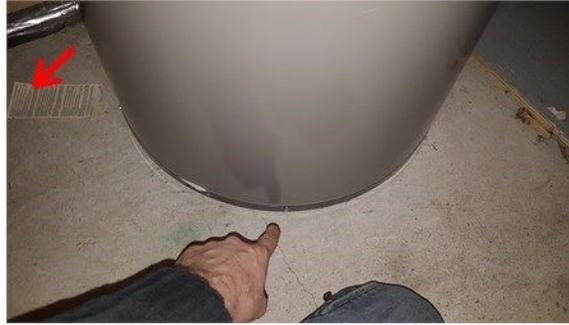
drain de plancher proximité du chauffe-eau

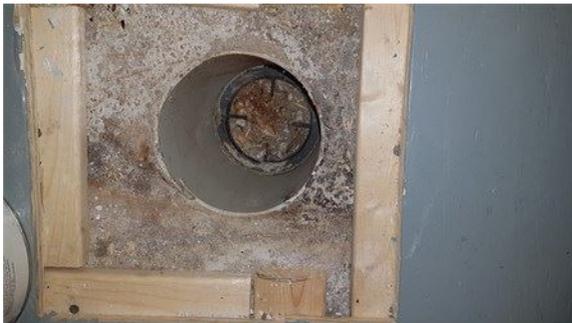
L'inspecteur n'a pas réussi à ouvrir le couvercle du dispositif anti refoulement; celui-ci était bloqué. Faire débloquer le couvercle et vérifier que le clapet est en place et qu'aucun débris n'entrave le bon fonctionnement du dispositif.

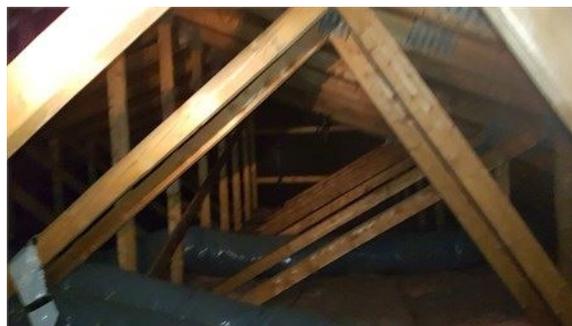
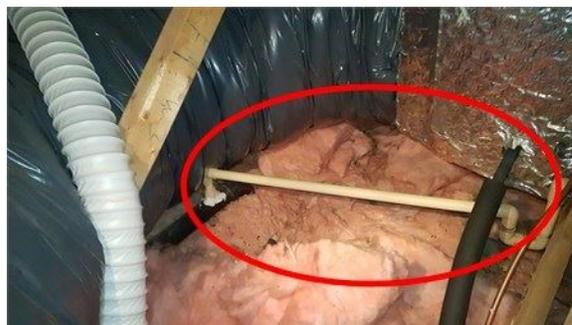
refaire et revoir cet assemblage, risque de fuites élevé

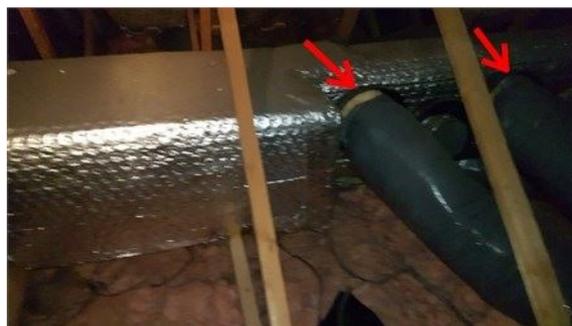
Étanchéité à refaire

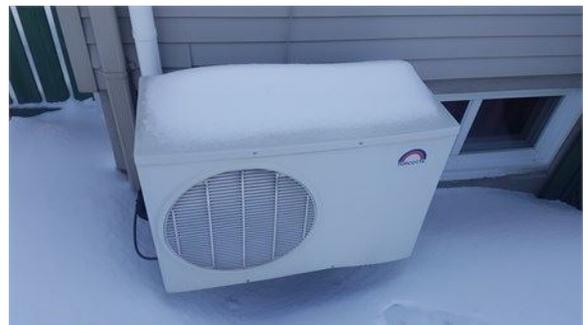
condenseur extérieur à protégé des intempéries et de la neige,
(prévoir un petit toit)

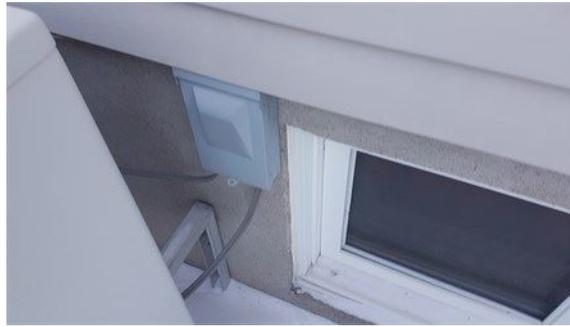
connection conforme

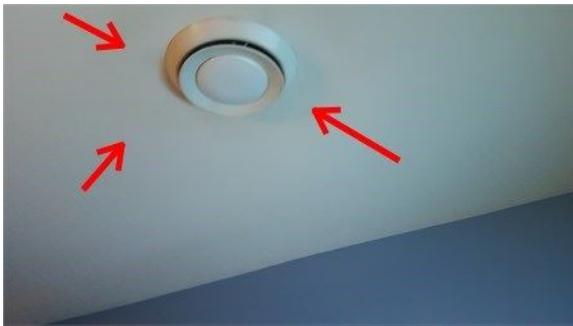
TRace de saleté au plafond

Nous avons noté la présence de source de chaleur dans chacune des pièces du bâtiment. Nous vous recommandons un bon nettoyage de toutes les sorties d'air.

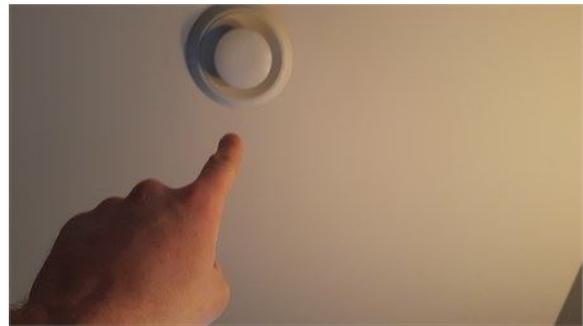
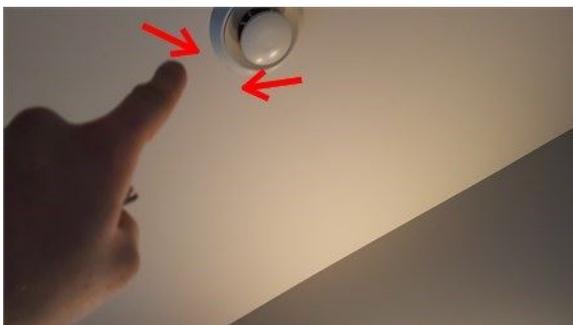
Cerne au plafond valider avec le conduit de ventilation

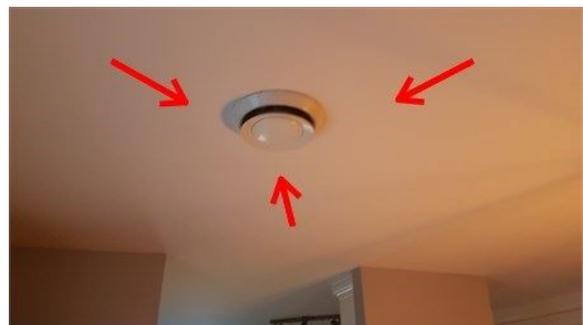
saleté au plafond

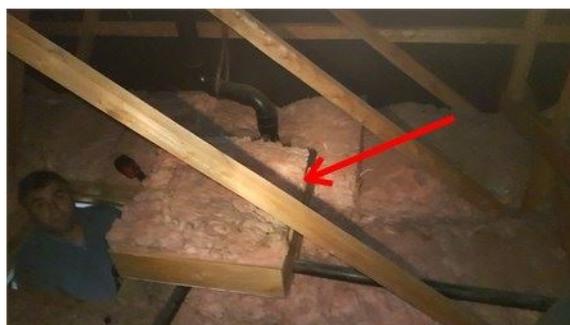
Trappe à mieux isoler

La trappe d'accès à l'entretoit nécessiterait un joint d'étanchéité (néoprène) sur son pourtour et aurait avantage à être plus lourde pour que le contact avec ce joint soit efficace.

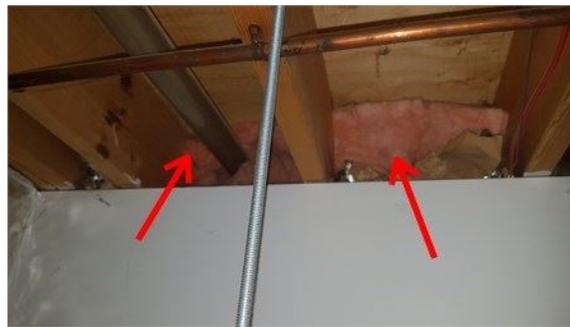
Nous avons noté la pose d'une laine isolante sans pare-vapeur sur la solive de rive du bâtiment. Cette situation entraîne des infiltrations d'air importantes dans la maison. De plus, l'humidité intérieure pourrait se condenser dans la laine et produire des odeurs de moisissure et une légère dégradation de la lisse de rive. Pour éviter ce problème, on doit poser un pare-vapeur du côté chaud de l'isolant (polyéthylène scellé au pourtour).

pare-vapeur manquant

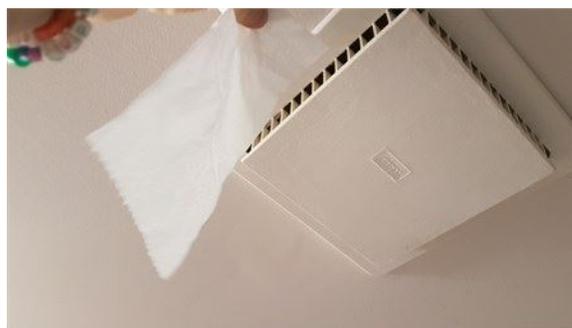
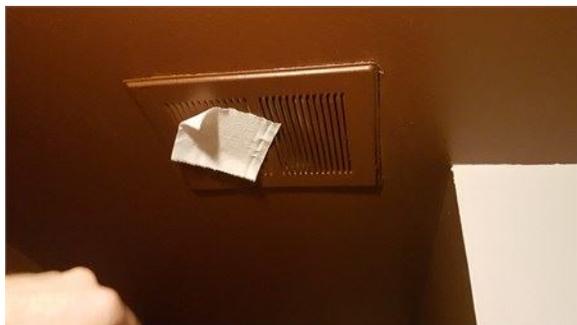
Nous avons noté que le débit d'air d'un ventilateur de salle de bain est faible. S'assurer que la sortie d'évacuation n'est pas obstruée, que le clapet anti-refoulement fonctionne normalement et que l'air est rejeté directement à l'extérieur par un conduit étanche. S'assurer que le conduit soit de la dimension recommandée par le fabricant, le plus court et le plus rectiligne possible, en métal rigide, sans courbe et coude. Colmater toutes les fuites.

fonctionnel mais insuffisant

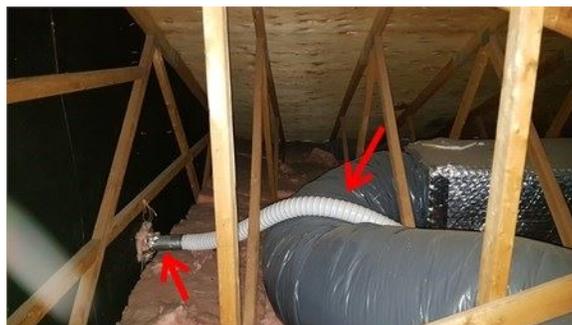
Conduit à remplacer, incluant l'émergence mural

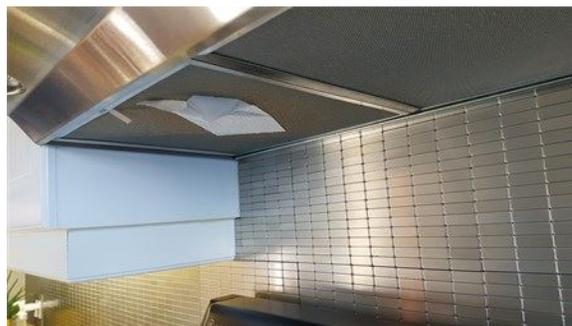
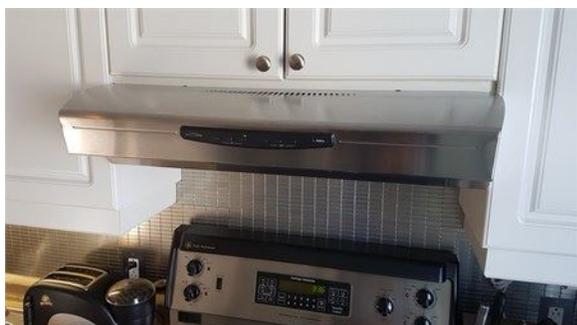
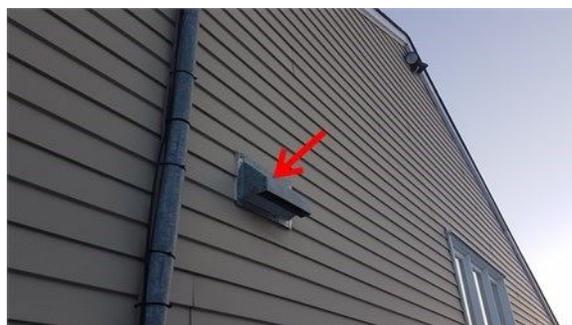
À remplacer

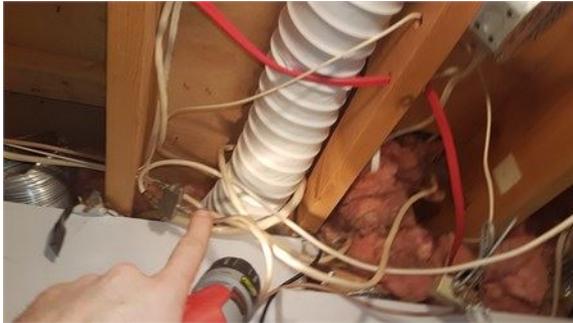
Nous avons noté la présence d'un conduit combustible (plastique) servant à l'évacuation de l'air de la sècheuse. Nous vous recommandons de le remplacer par un conduit rigide en acier galvanisé. Les conduits rigides offrent moins de résistance au passage de l'air et accumulent moins de charpie. Dans la mesure du possible, il faut limiter le nombre de coudes et la distance de parcours.

Conduit à remplacer,

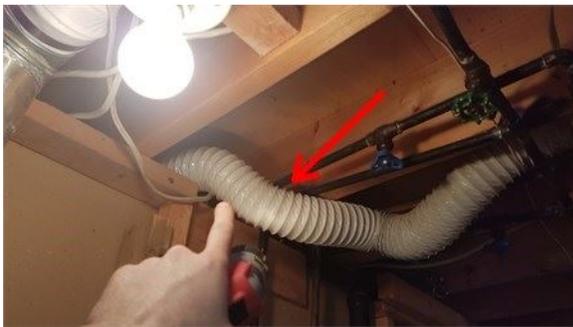
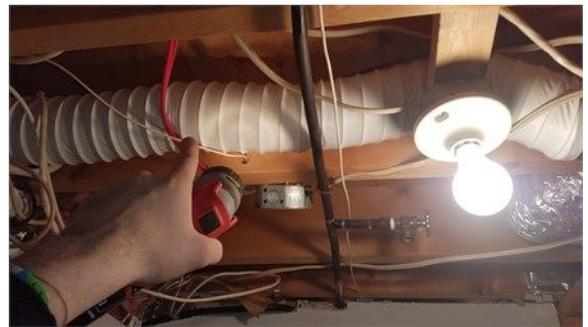
Conduit à remplacer

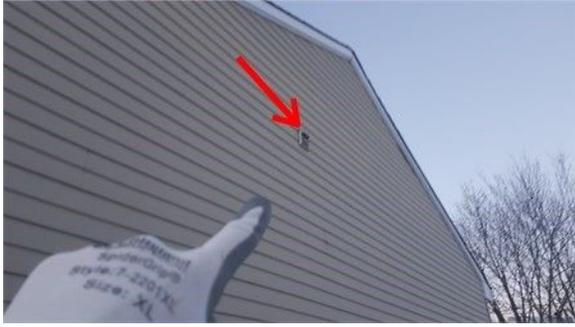
À remplacer

Remplacer les émergences localisées aux murs par des émergence de Type Daoust avec clapet et grillage moustiquaire, refaire les scellants.

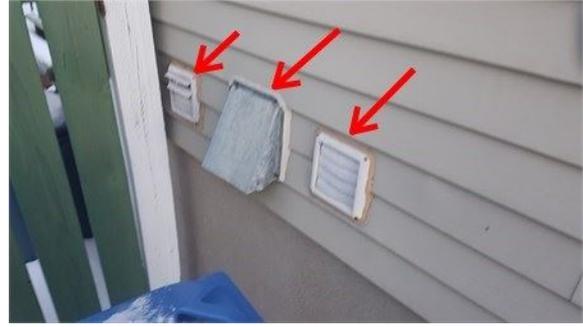
À remplacer

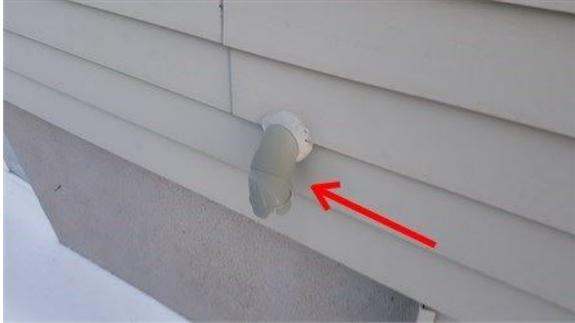
À remplacer

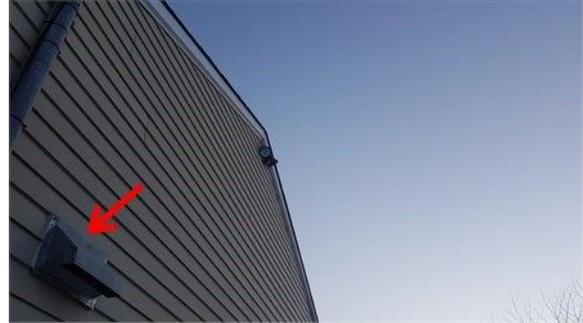
À remplacer
